***Vulnerabilità sismica e progetto di interventi su costruzioni
esistenti, prefabbricate e non, di calcestruzzo armato***

Caso studio di analisi ed adeguamento sismico di edifici in c.a.

Lucca, 5 Dicembre 2014, Grand Hotel Guinigi

Francesco Lippi

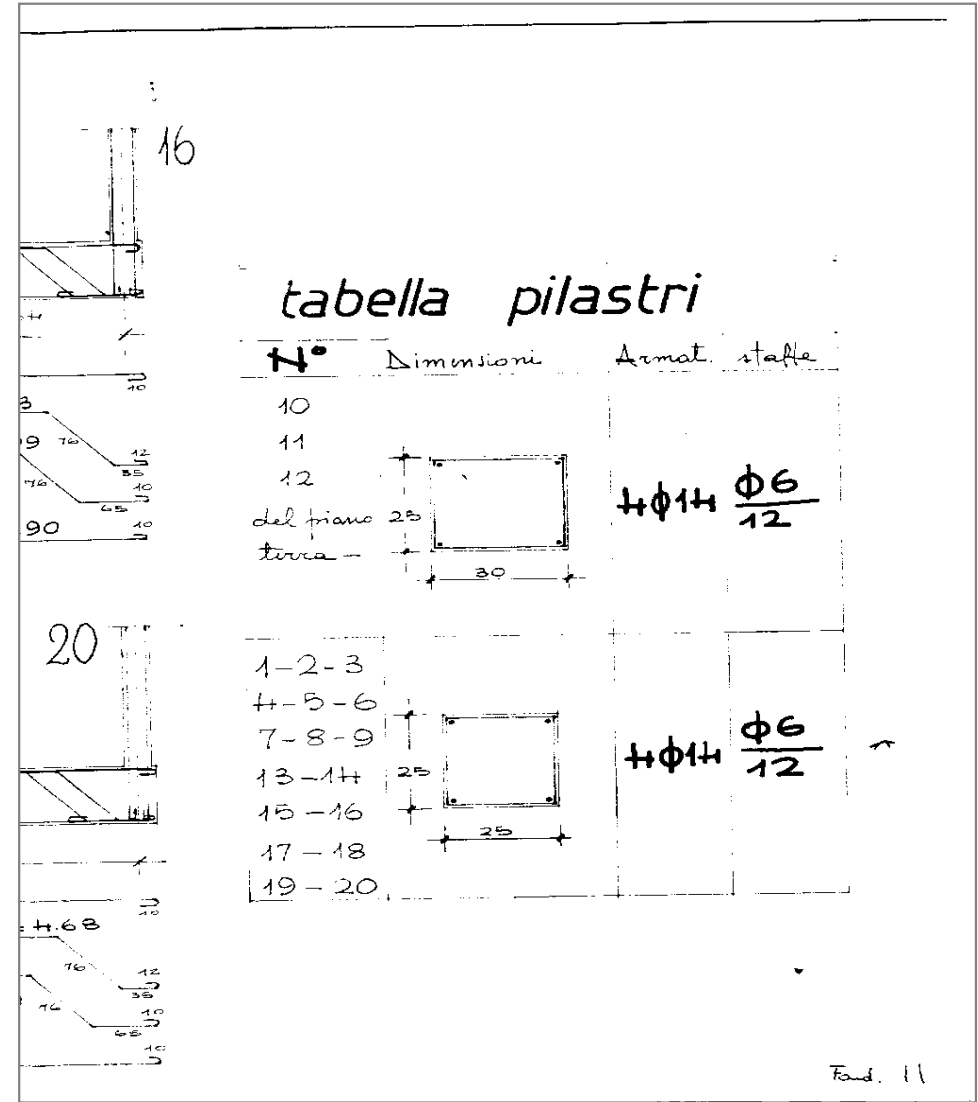
RILIEVO STRUTTURALE: carpenterie e disegni originali

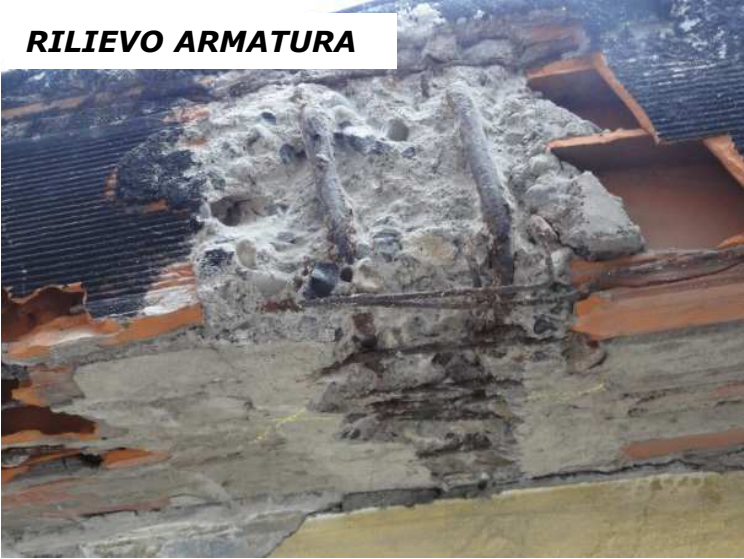
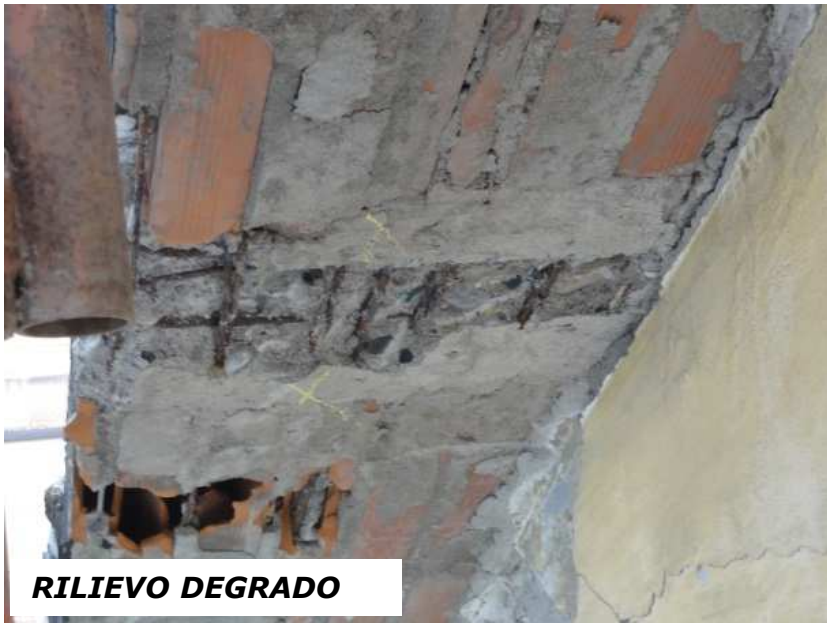
VOLTA: SAGGI

RILIEVO ARMATURA

- **Volta: Diffuso Stato di degrado**
- **Catene: Scarso Grado di Tensionamento**
- **Elementi Strutturali Perimetrali: Diffusa espulsione del copriferro e corrosione delle armature**
- **Pilastri: mancanza di continuità strutturale nelle zone di interfaccia tra i corpi di epoca differente**
- **CLS: scarsa qualità al piano superiore**

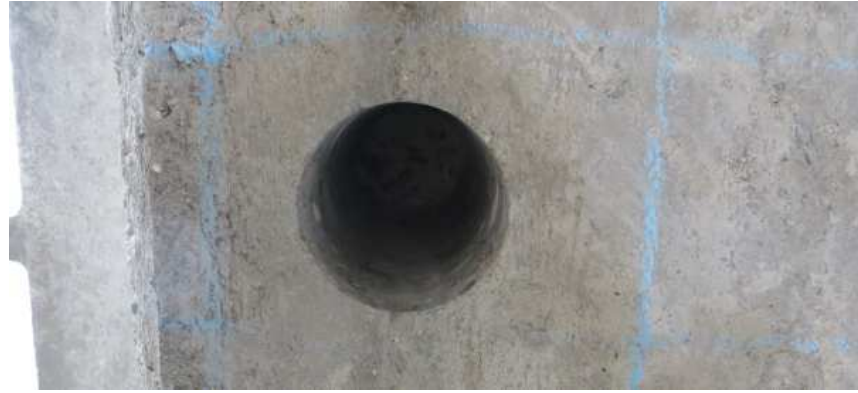
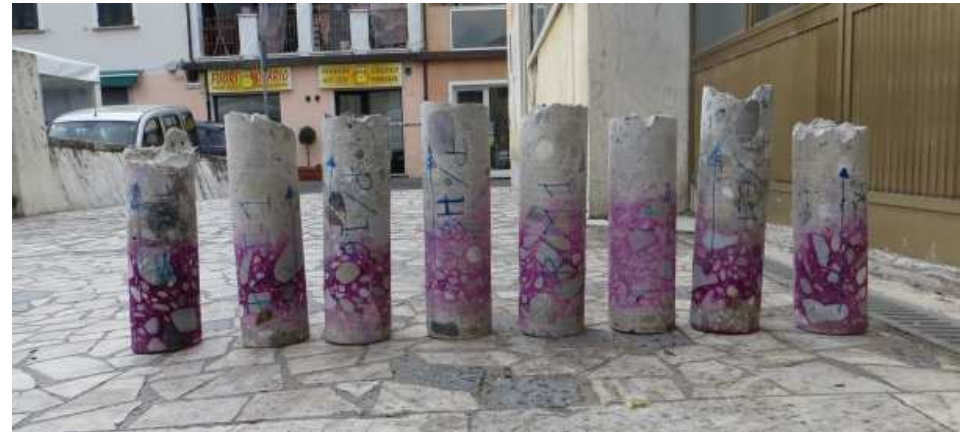
CALCESTRUZZO: CAMPIONI

RESISTENZA: "Programma Regione Toscana Vulnerabilità Sismica edifici in Cemento Armato (VSCA)"

Piano Interrato: $R_{media} = 23.6 \text{ MPa}$; $R_{max} = 28.4 \text{ MPa}$; $R_{min} = 18.5 \text{ MPa}$

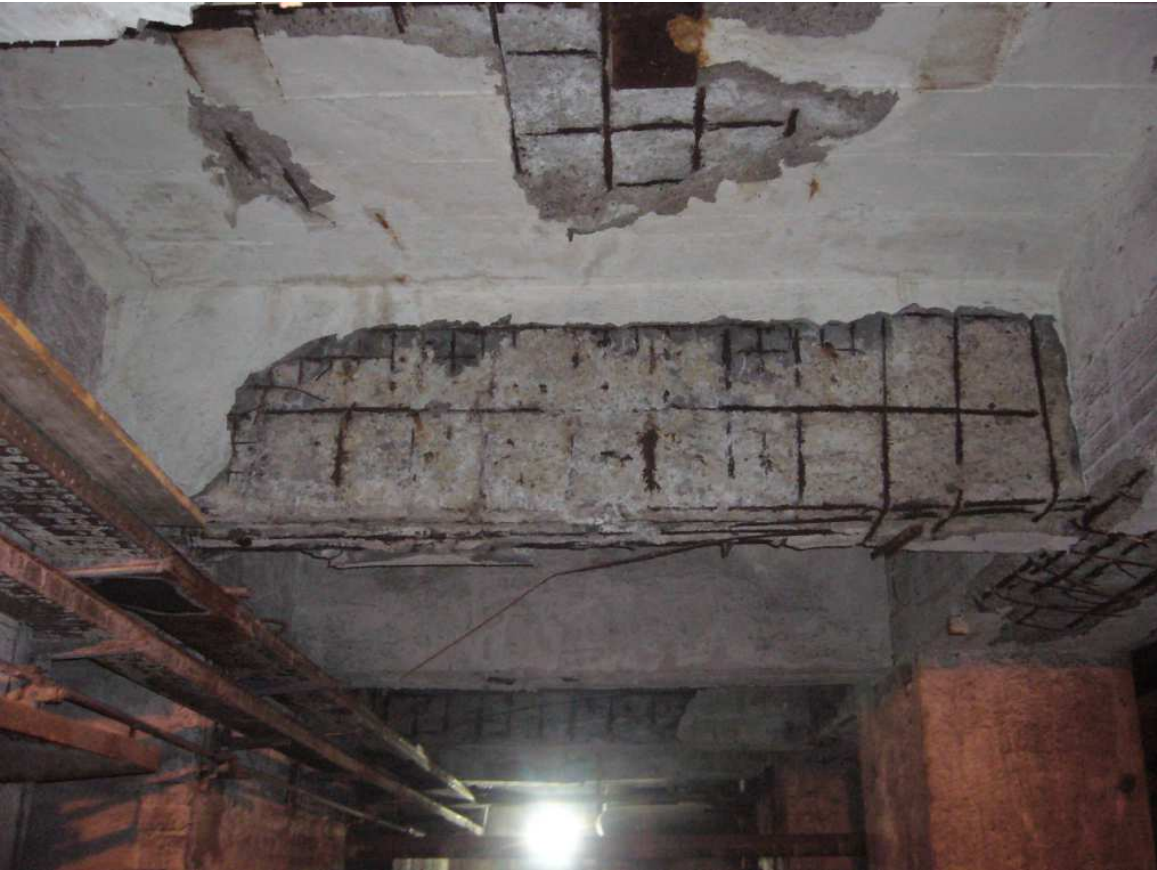
Ammaloramento Travi

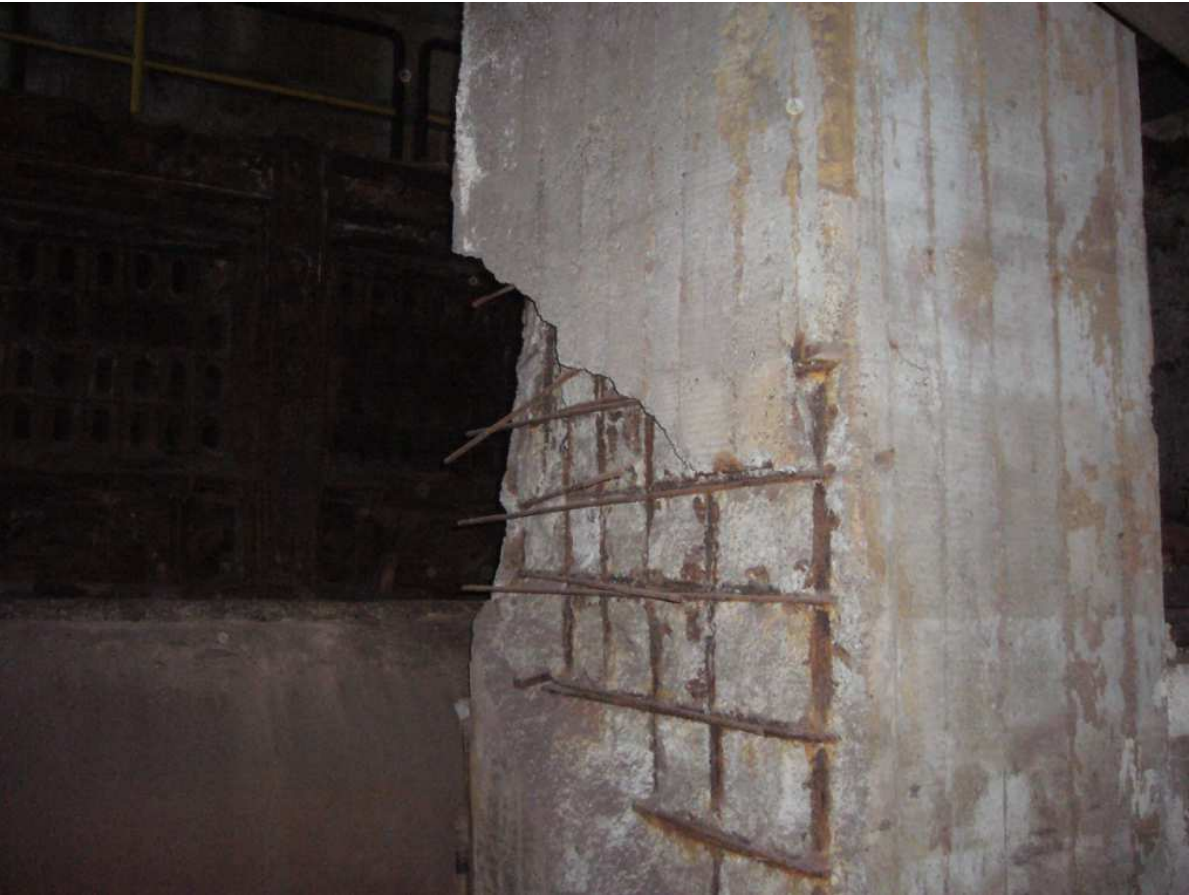
Ammaloramento Pilastri

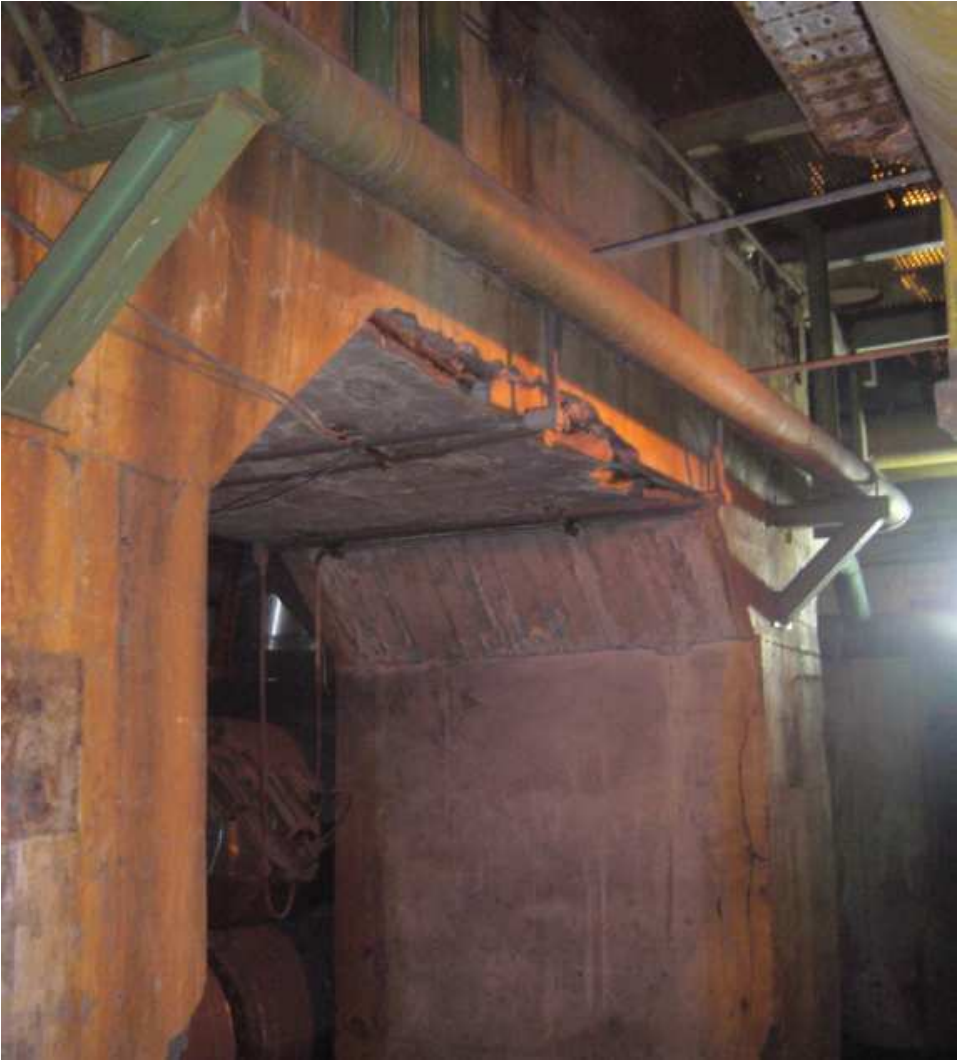
Ammaloramento Travi

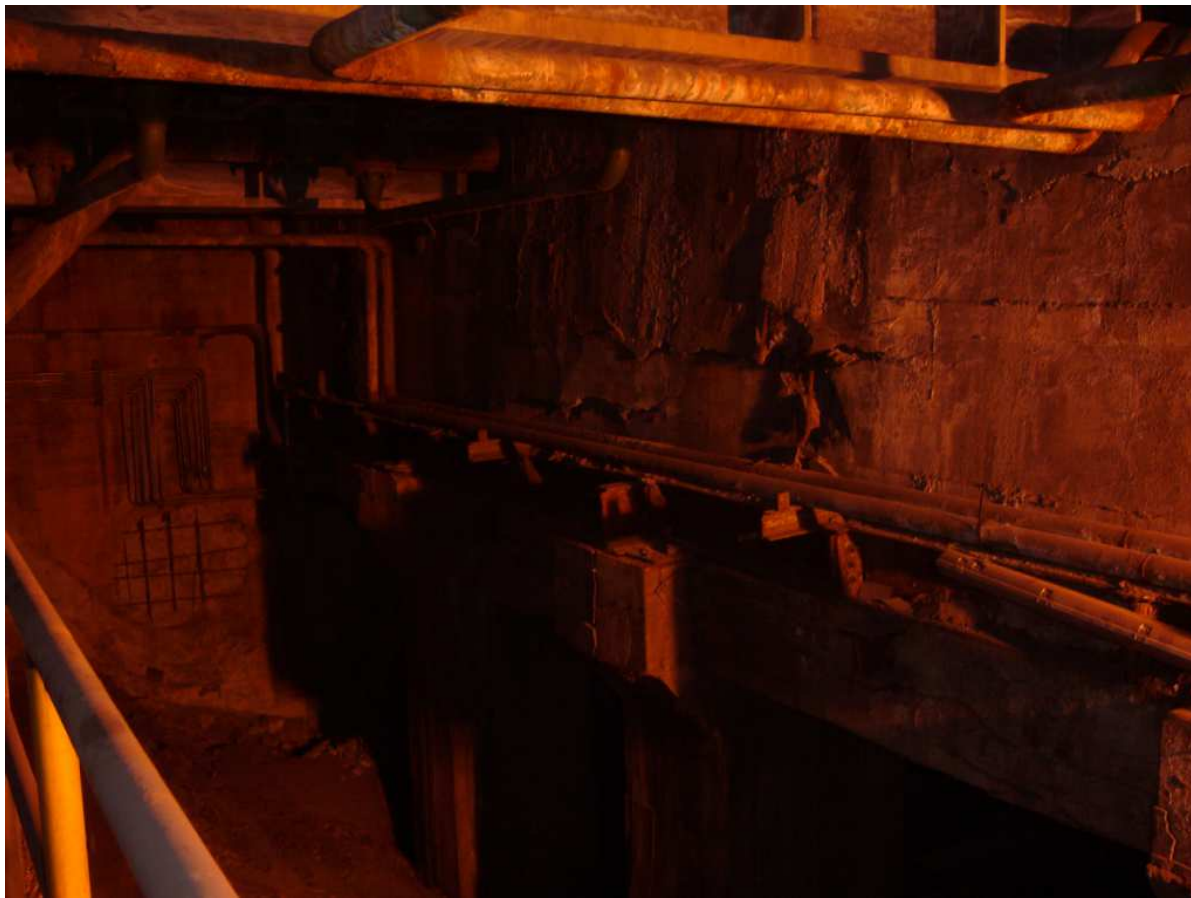
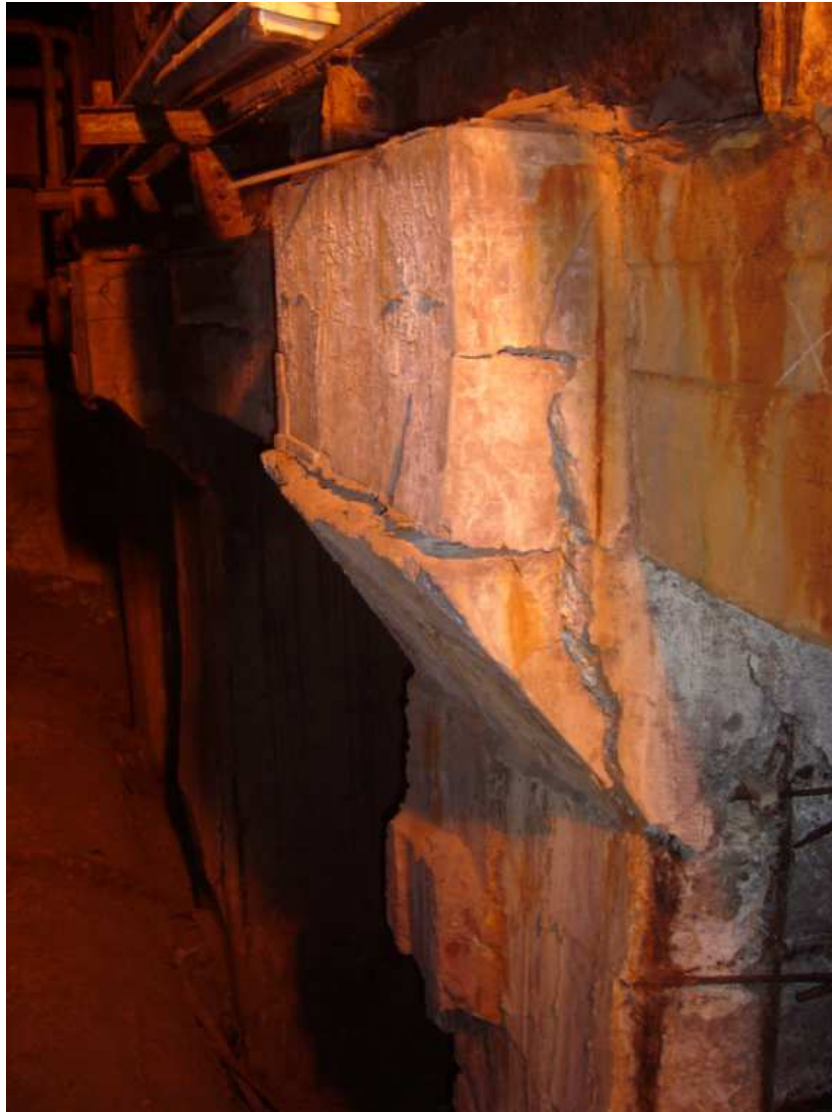
Ammaloramento Travi-Setto / Pilastri

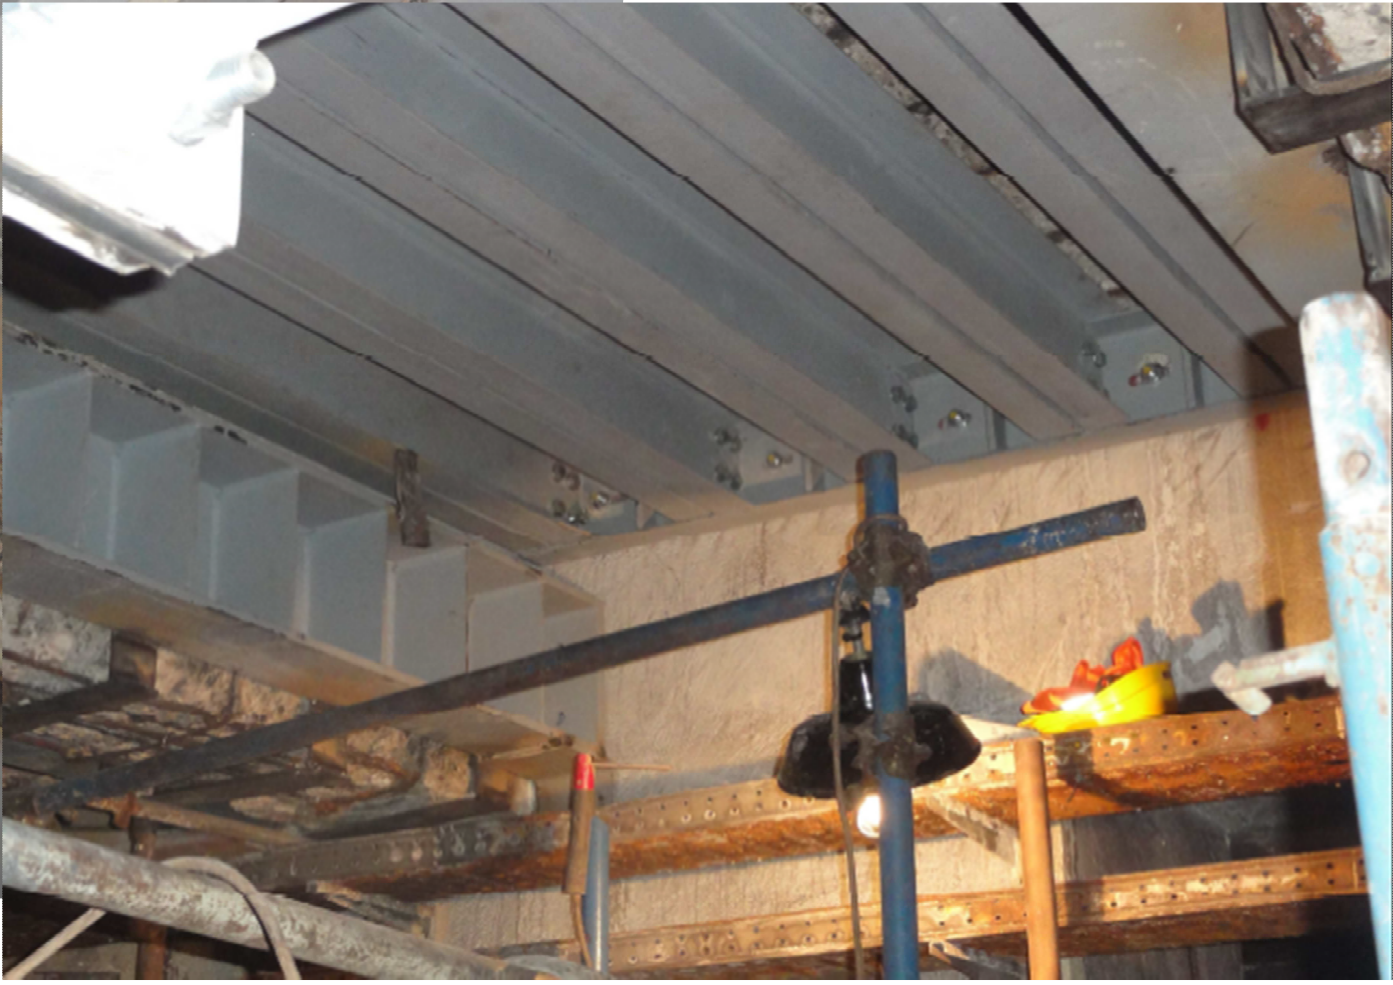
Intervento Provvisorio - Trave in C.A.

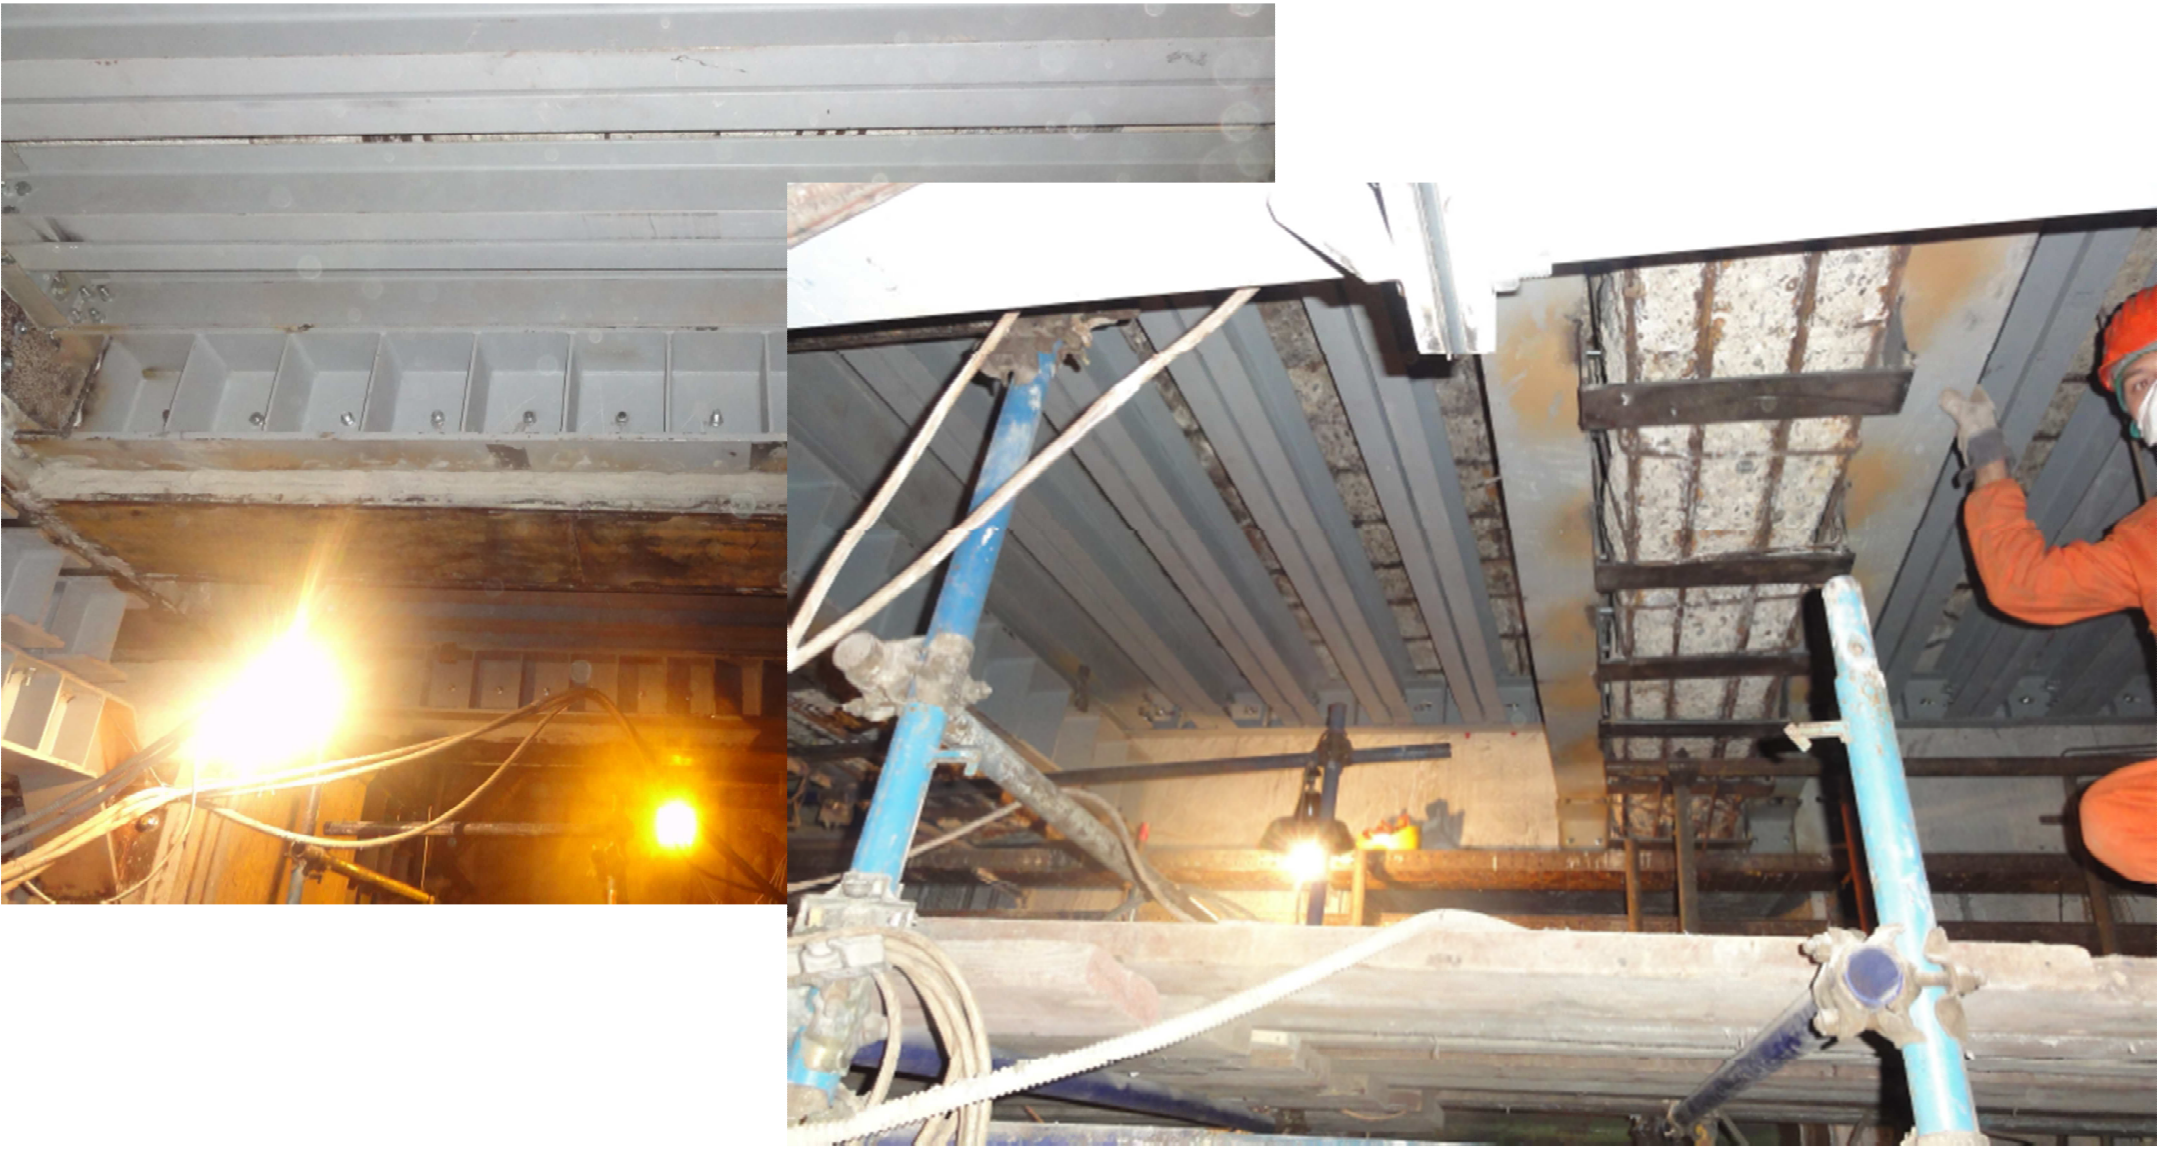
Intervento Provvisorio – Incamiciatura Colonna in C.A.

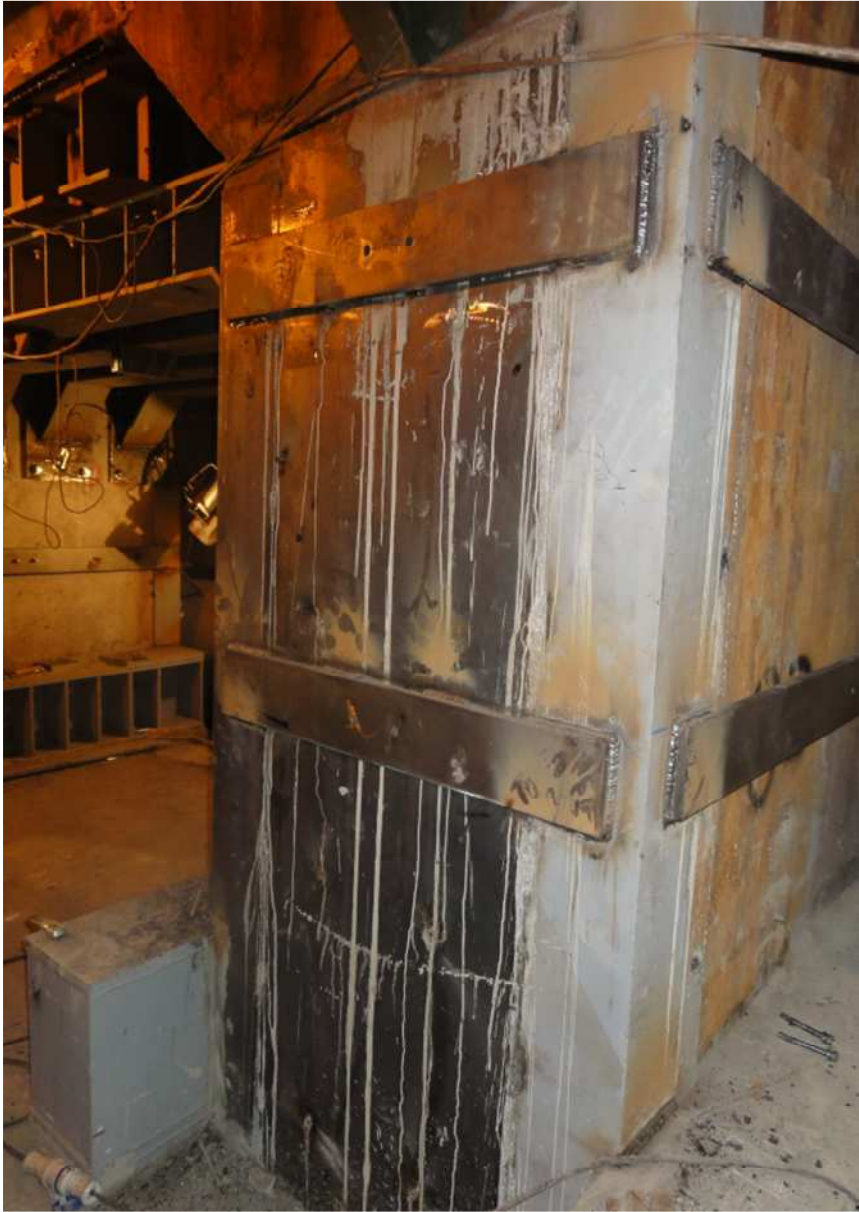
Intervento Provvisorio – Incamiciatura Colonna in C.A.

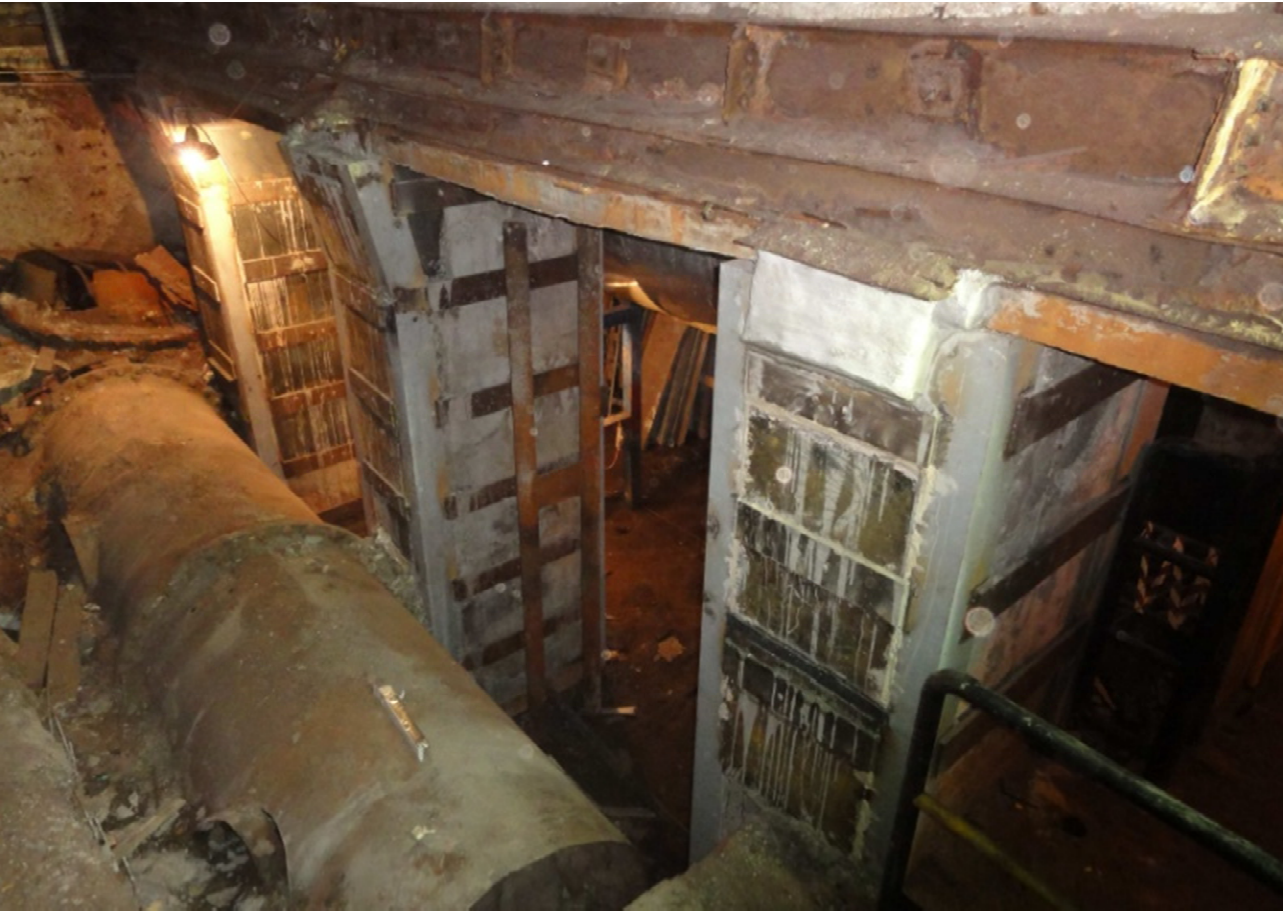
Intervento Provvisorio - Trave in C.A.

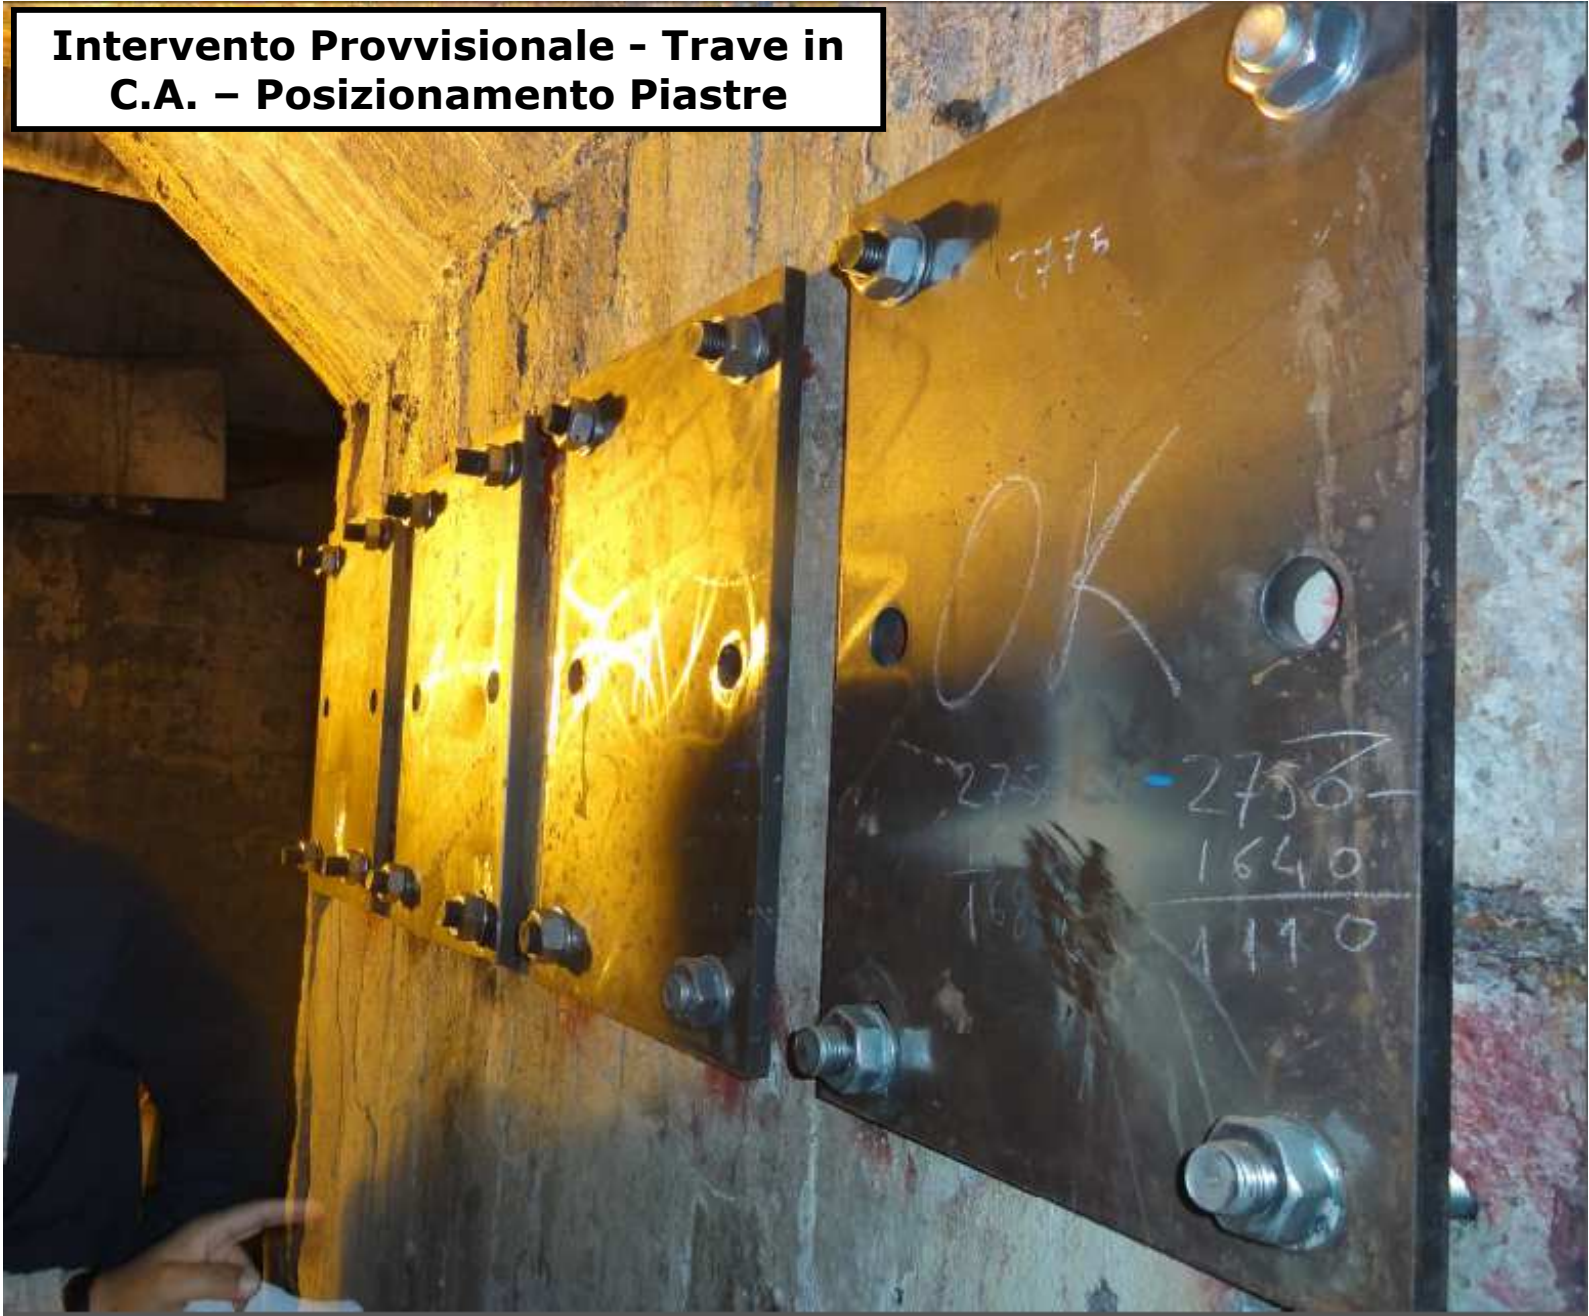
Intervento Provvisorio - Trave in C.A. - Inghisaggio Barre

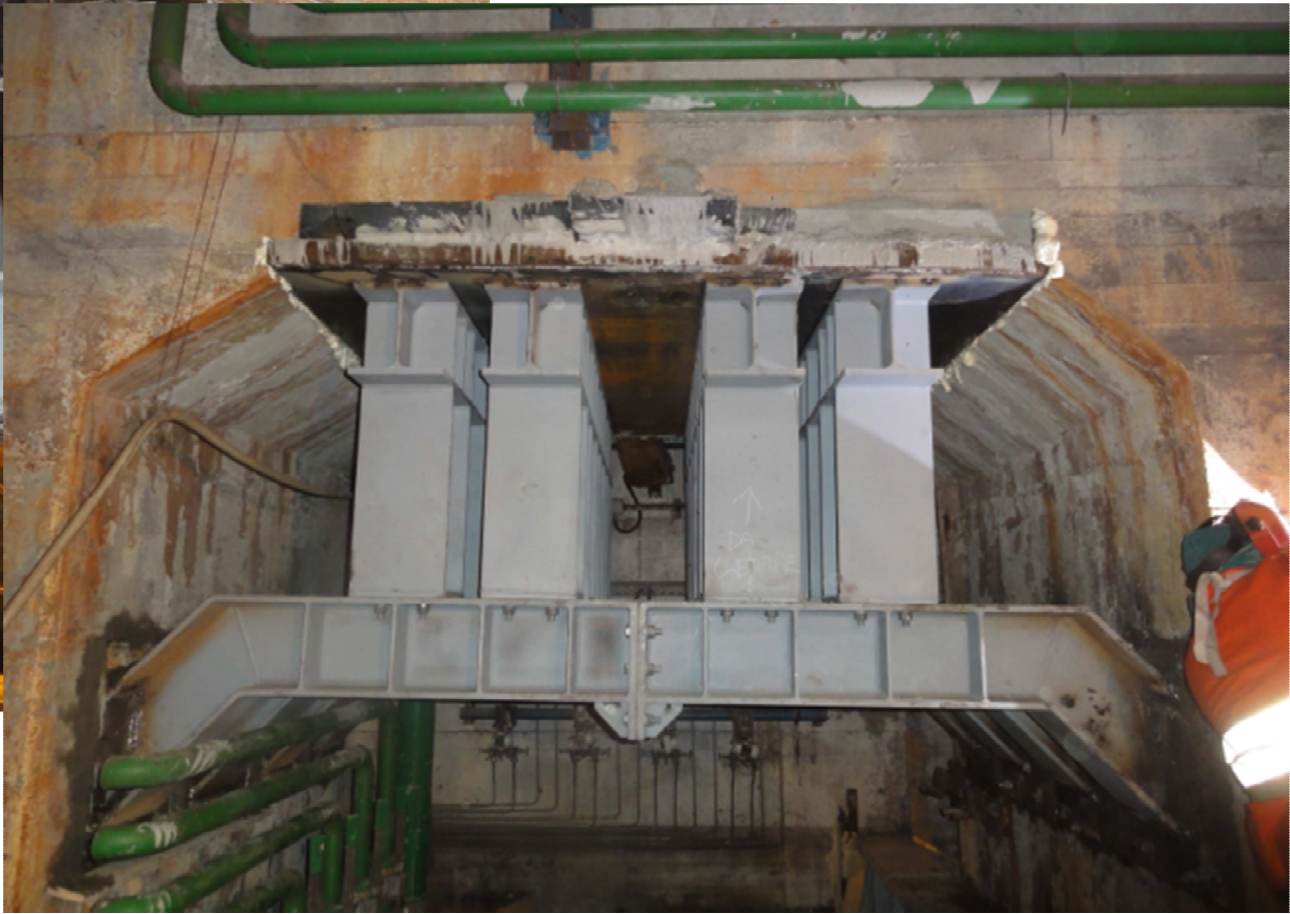
Intervento Provvisorio - Trave in C.A.

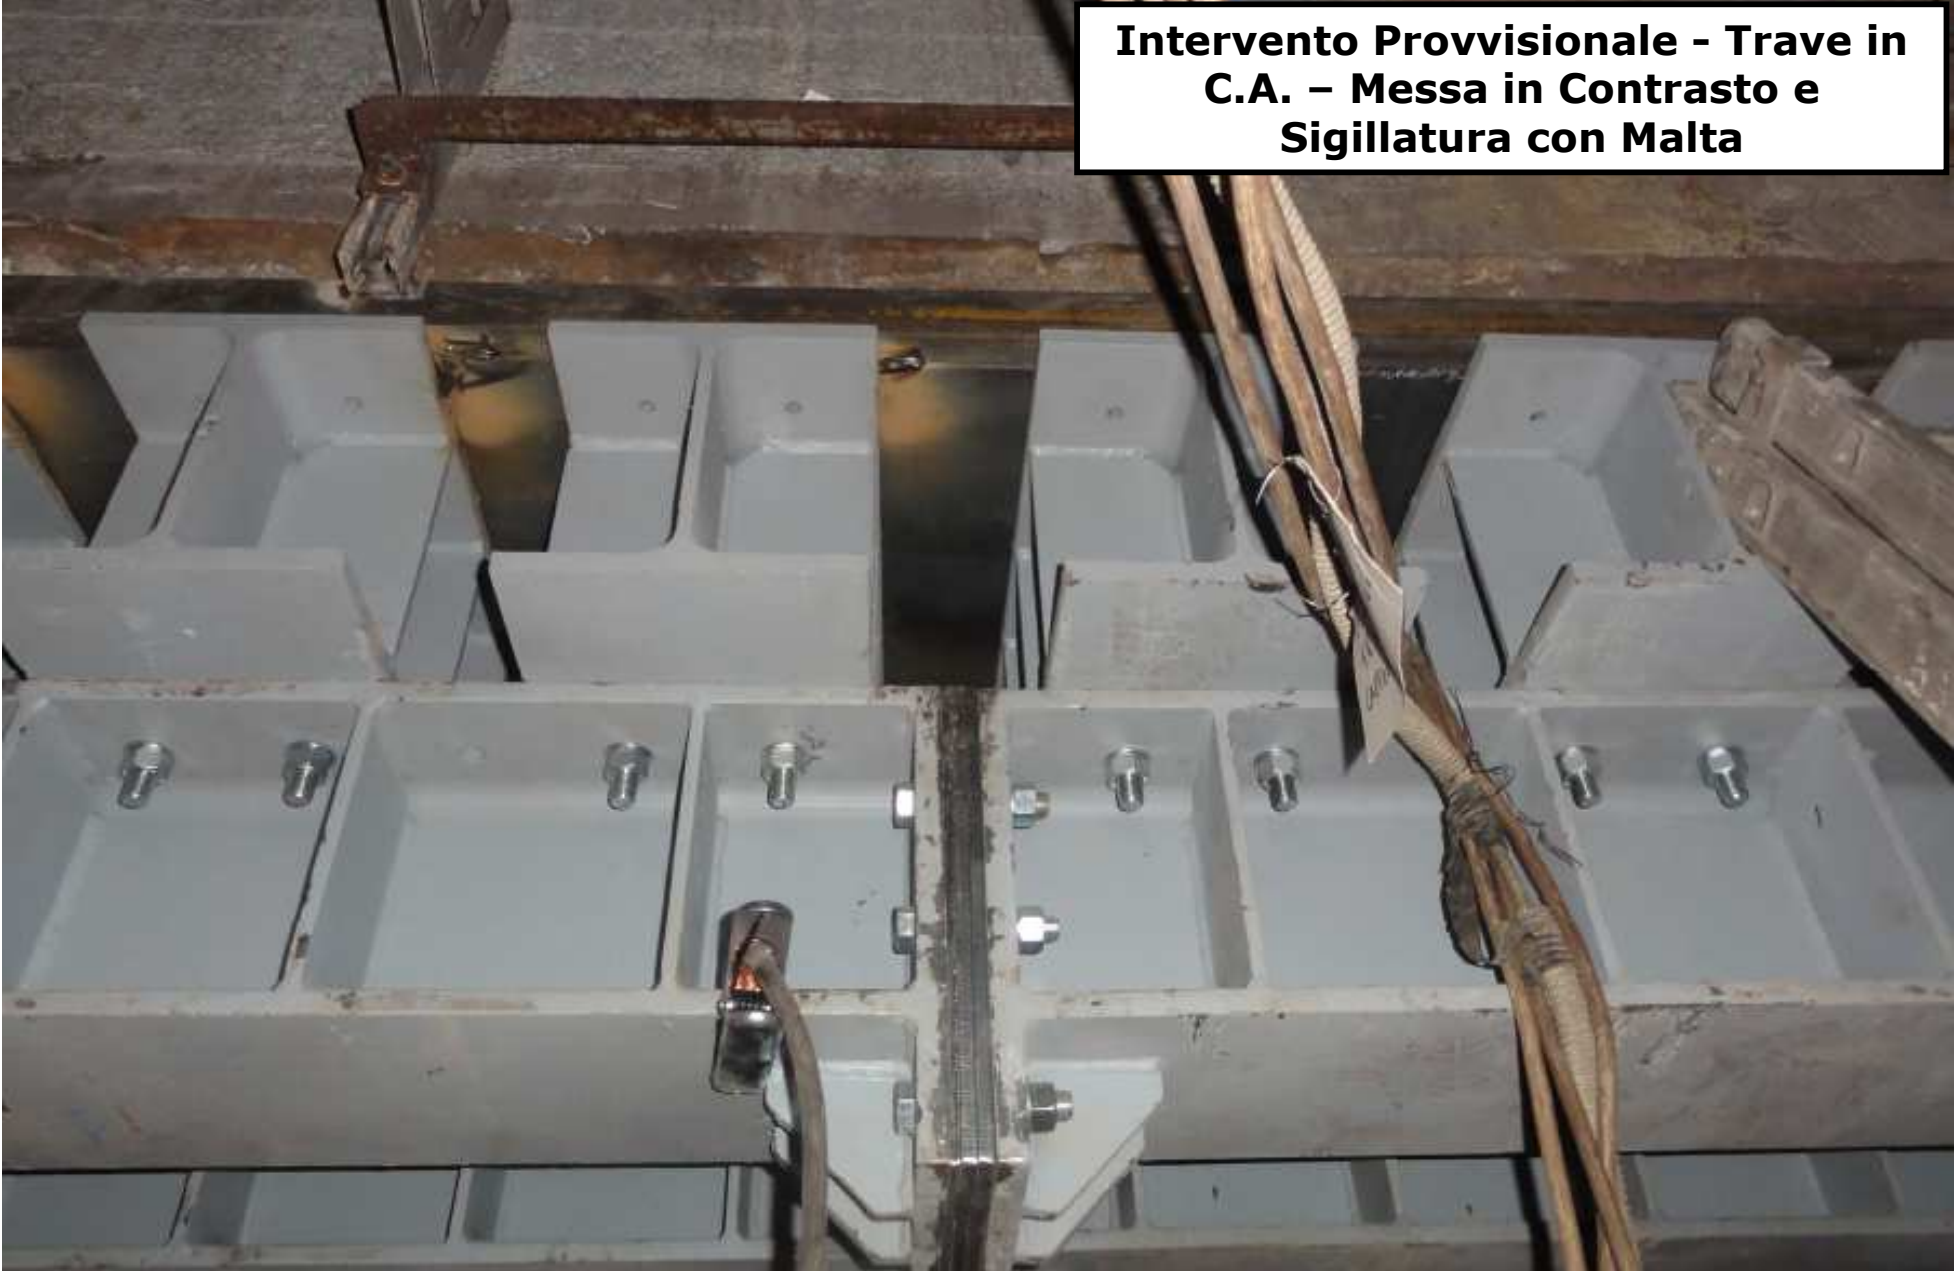
Intervento Provvisorio - Trave in C.A. – Messa in Contrasto e Sigillatura con Malta

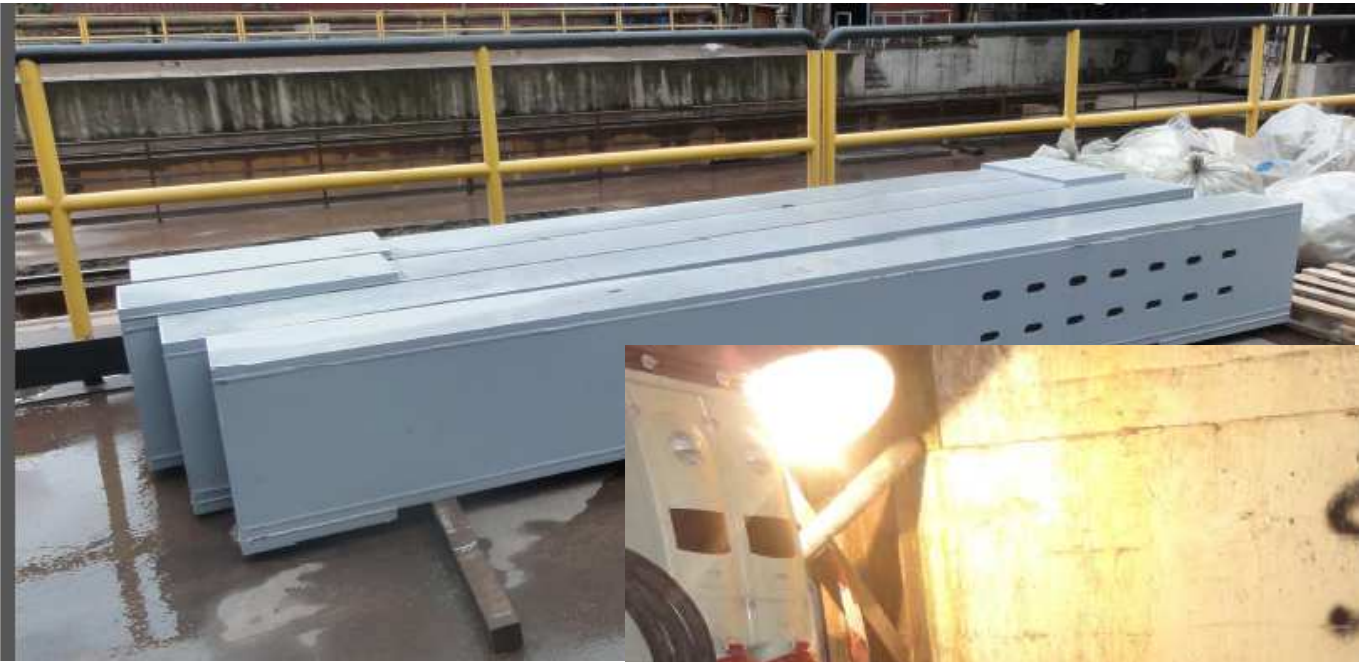
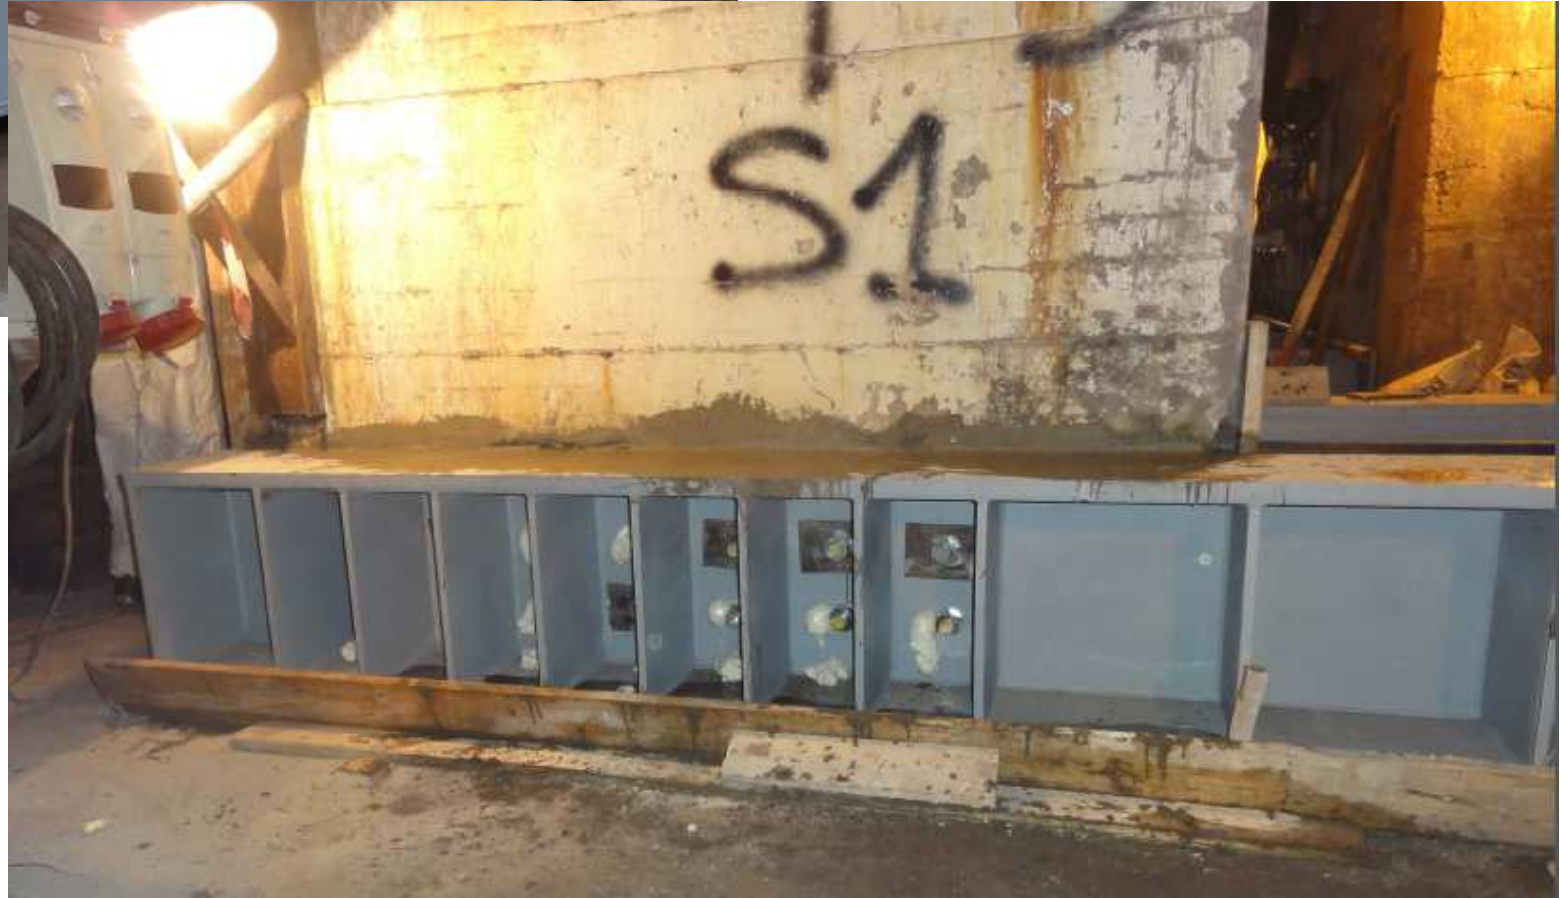
Intervento Provvisorio – Cerchiatura Base Colonna in C.A.
