# FRC M

Chemical Specialities for Emerging Technologies

**FRCM carbon fiber mesh  
with cementitious matrix  
for masonry structures strengthening**

## Experimental investigation on masonry walls

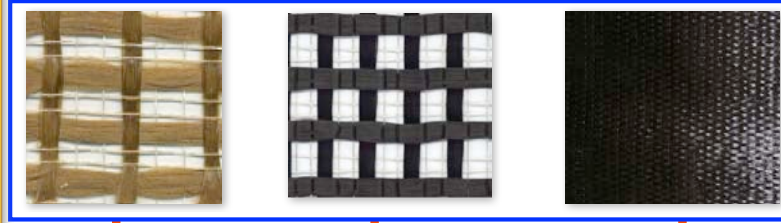
POLIPARAFENILENBENZOBISOXAZOLO  
(PBO)

CARBON(C)

CEMENTITIOUS MORTAR

EPOXY RESIN

FRCM

FRP

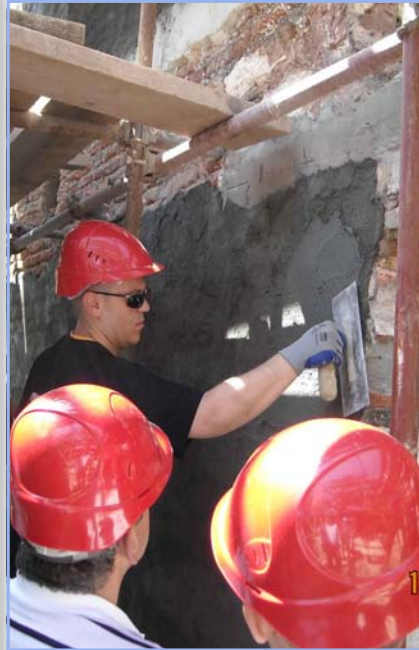
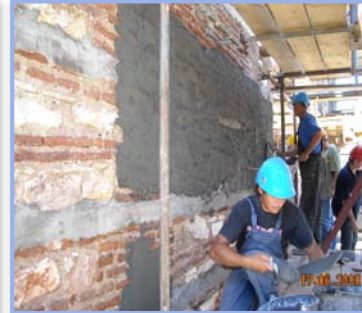
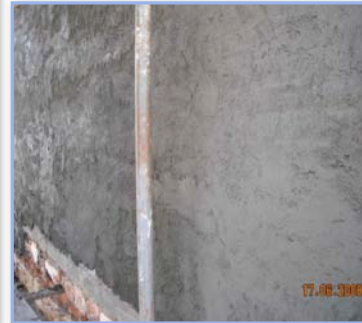
Il rinforzo strutturale -Ruredil X Mesh M25

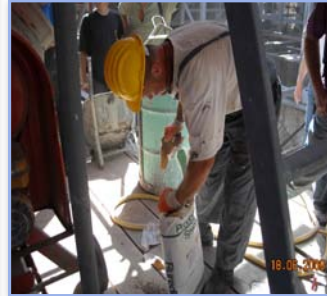
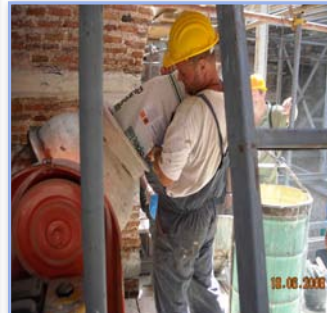
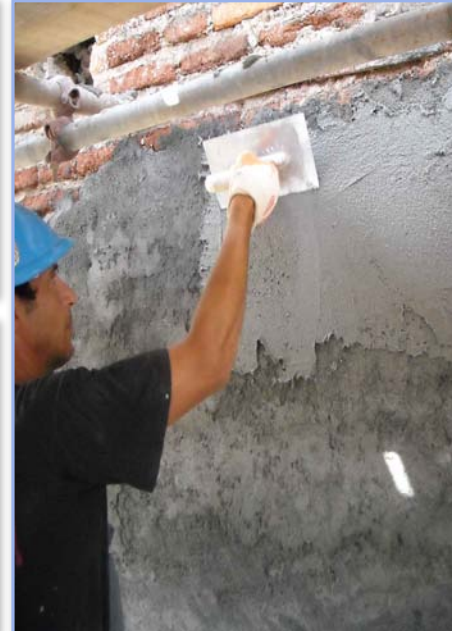
Il rinforzo strutturale - Ruredil X Mesh C10

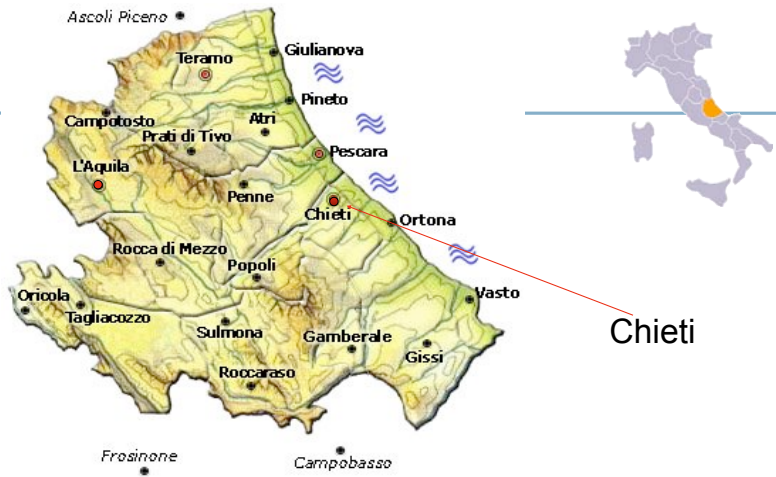
**CHIETI- Palazzo de Mayo**

**Consolidamento delle volte (mq 3000) - Nessuna lesione**

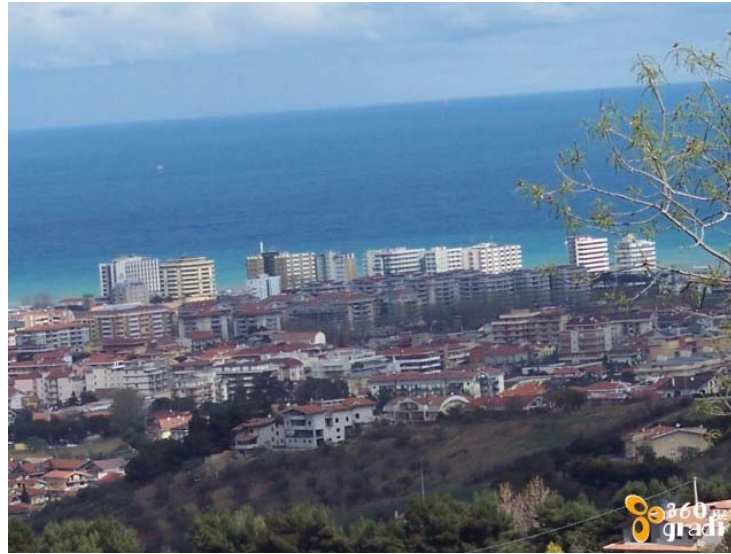
**Montesilvano** *-Ex Colonia Stella Maris*

**Rinforzo Travi (mq 600) - Nessuna lesione -**
