Prof. Angelo DI TOMMASO

Materiali compositi per il rinforzo delle strutture in zona sismica

MATERIALI COMPOSITI
FRCM vs FRP

Firenze 10 – giugno 2010

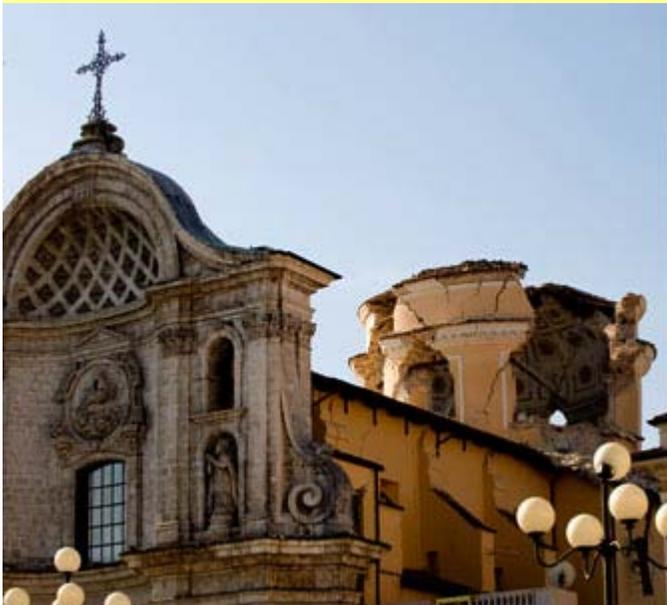
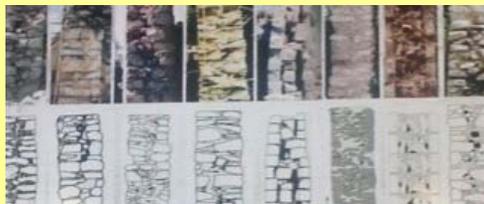
A) FREQUENTI MURATURE CON CONCI IRREGOLARI , PER DIMENSIONE E SPIGOLI TONDEGGIANTI

B) MALTE CON LEGANTE INCONSISTENTE

C) TESSITURA A “DOPPIA FOGLIA”

a) irregular stones (round edges)
b) mortars with scarce binder
c) “two lives” masonry structure

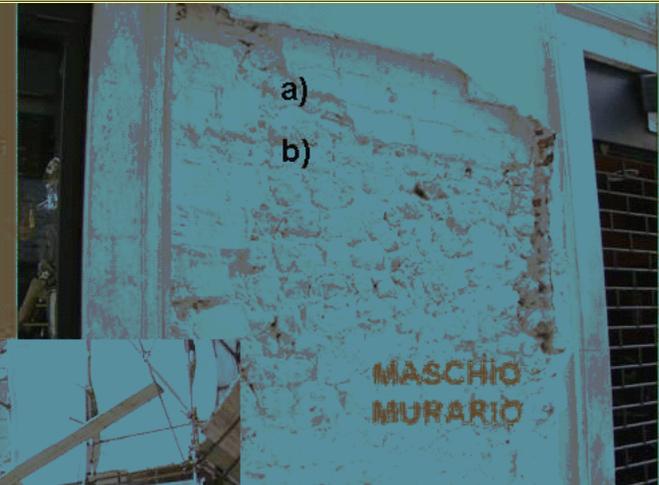
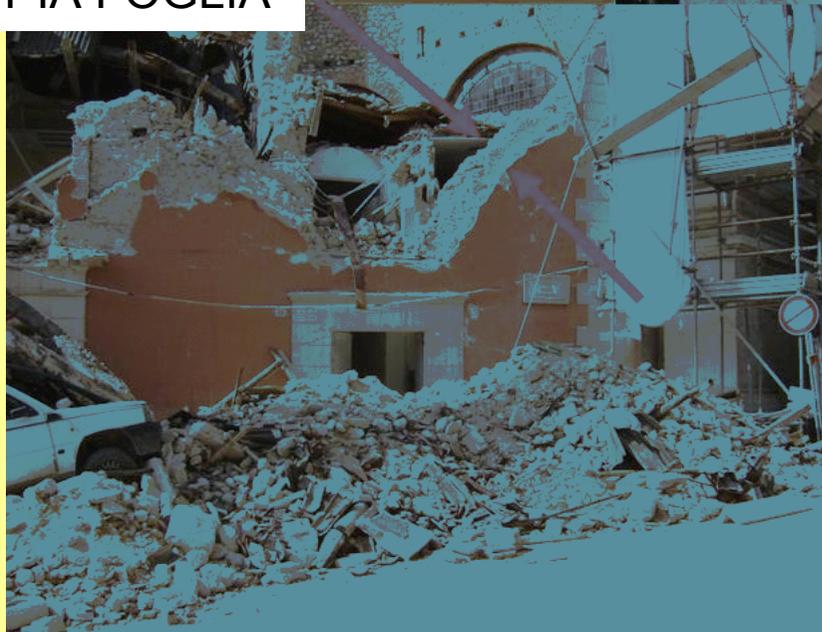
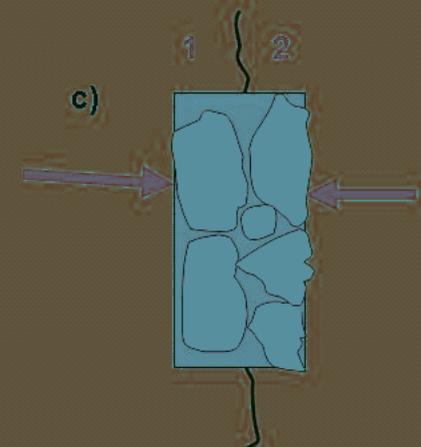
Tessitura tipica della muratura e relato meccanismo di collasso

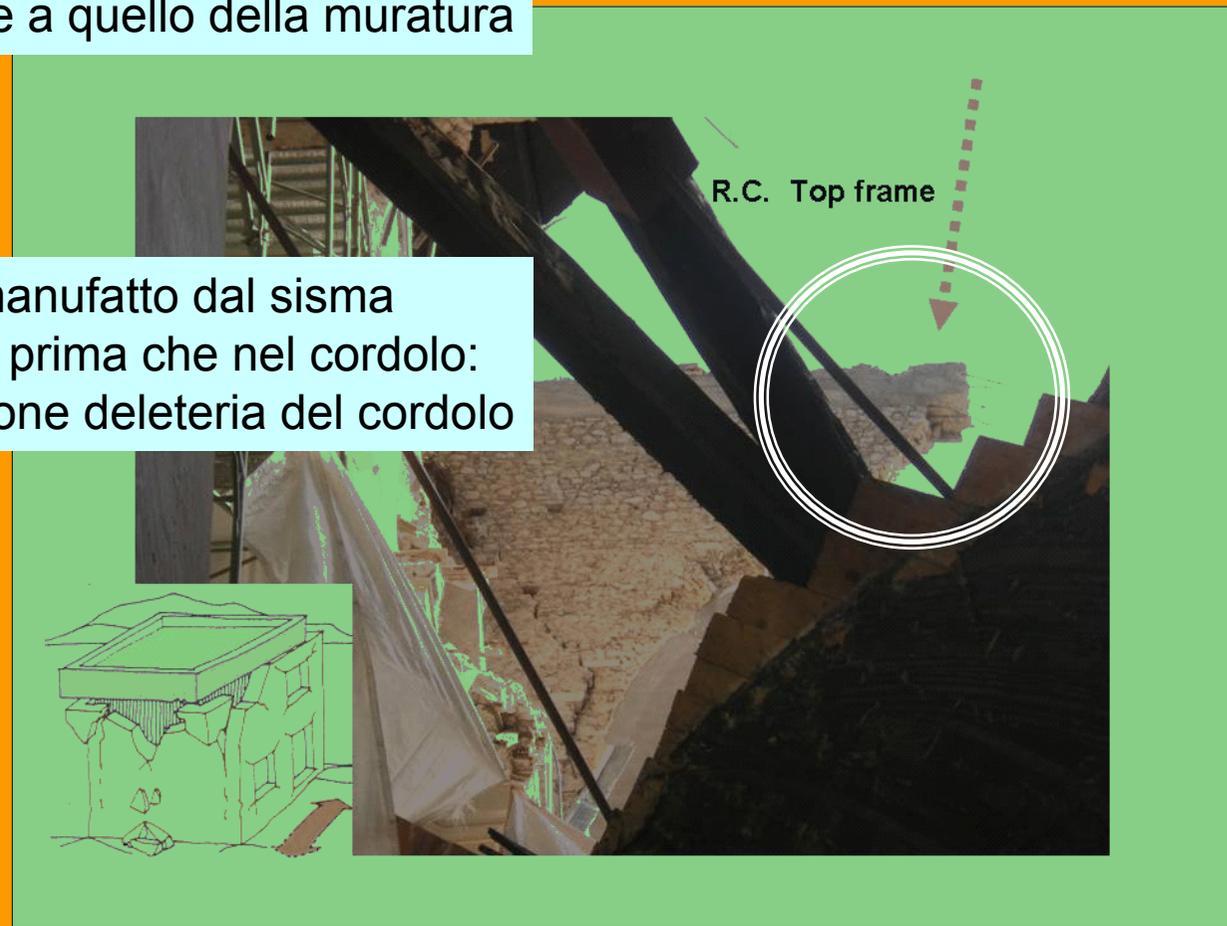
Fig 10 Top reinforced concrete beams can give negative effects

Cordolo in calcestruzzo armato in sommità !?

Energia specifica di Frattura del c.a.
50÷ 100 volte superiore a quello della muratura

La energia conferita al manufatto dal sisma
si dissipa nella muratura prima che nel cordolo:
Pertanto appare una azione deleteria del cordolo

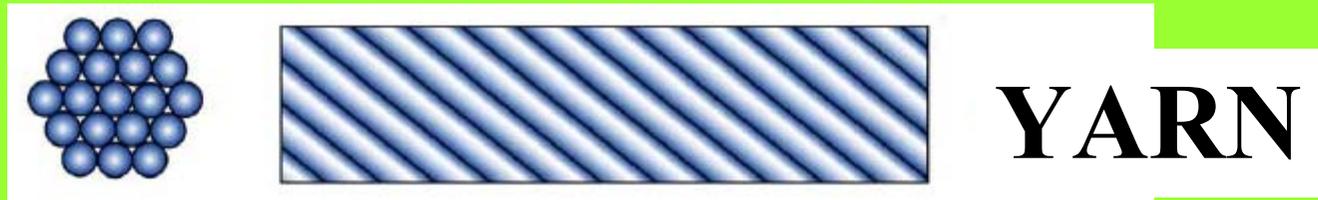
Filato (*spun yarn*): cavi di filatura assemblati con torsione (ritorcitura)

Hilado o Cable de Filamentos: agrupados y torsionados

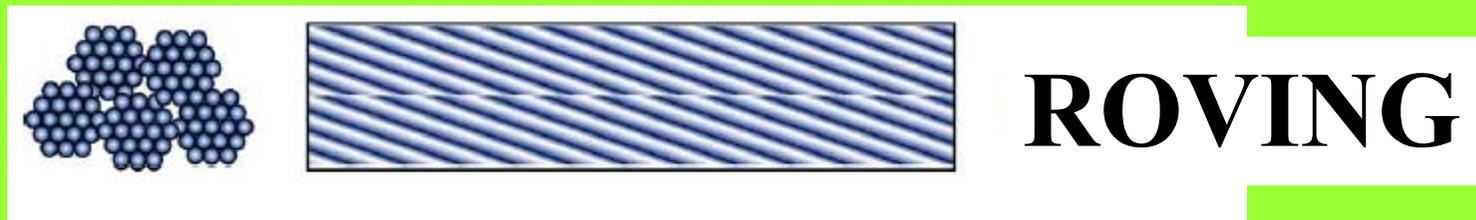
Filati assemblati (roving)

Haz de cables agrupados.

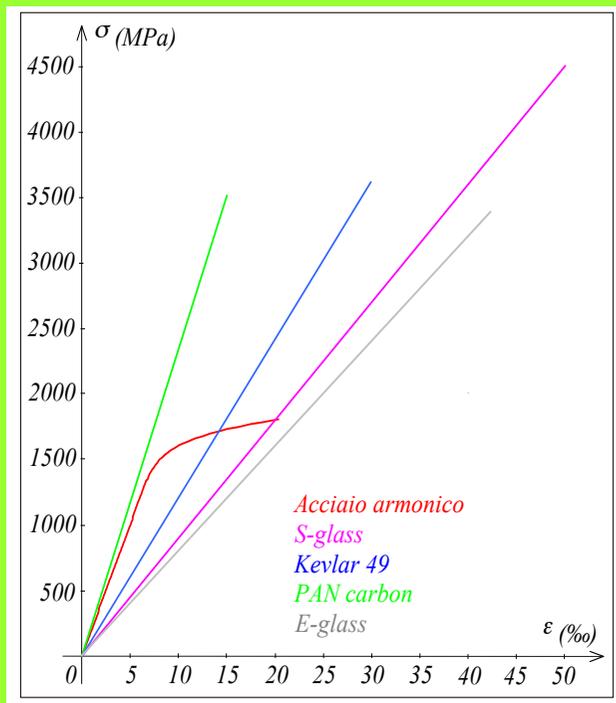
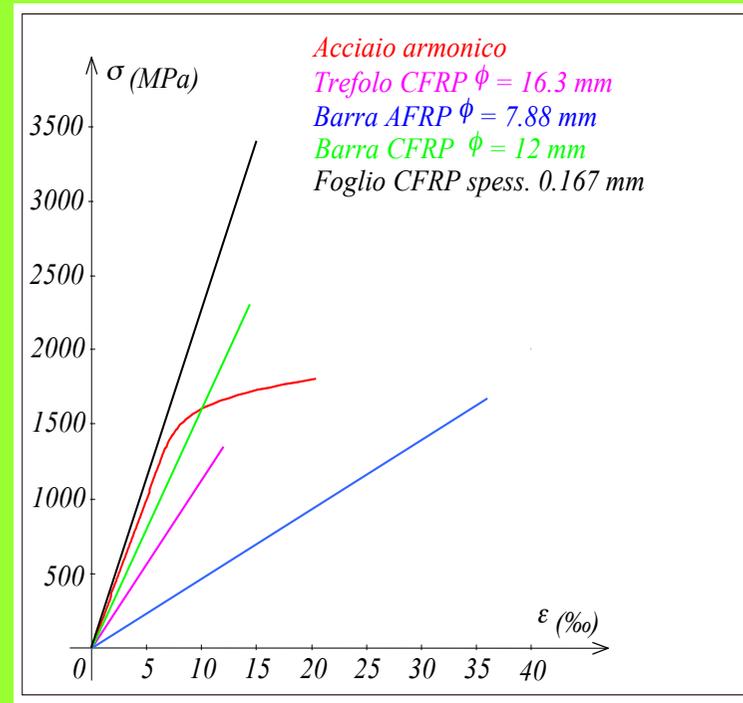
ELASTICITA' LINEARE FINO A ROTTURA (E_F, f_{ft})

$$f_{ft} = \sigma_{fr} V_f + \sigma_m(\epsilon_{fr})(1 - V_f)$$
$$E_L = E_f V_f + E_m(1 - V_f)$$

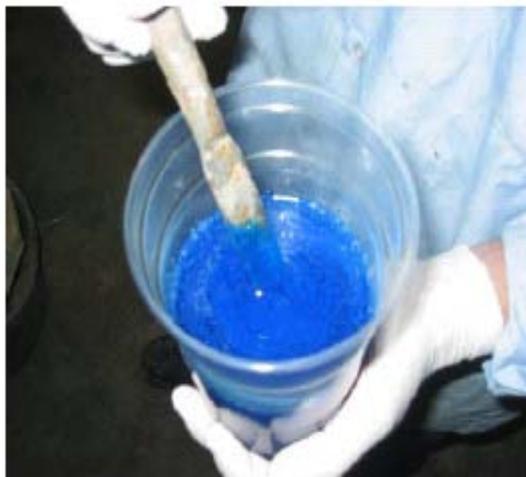
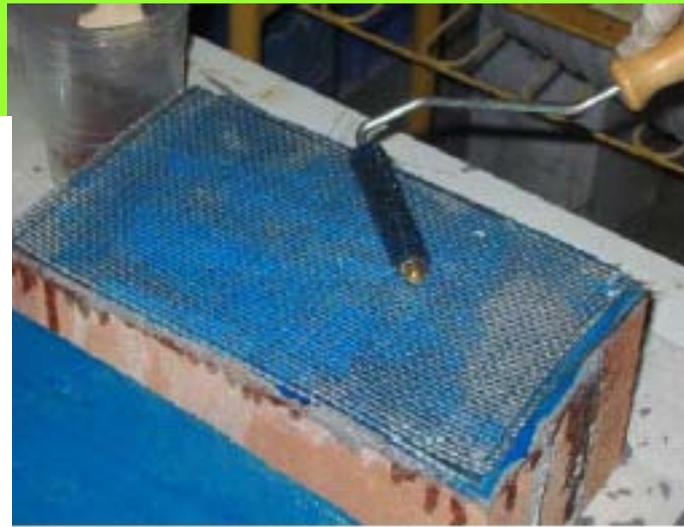
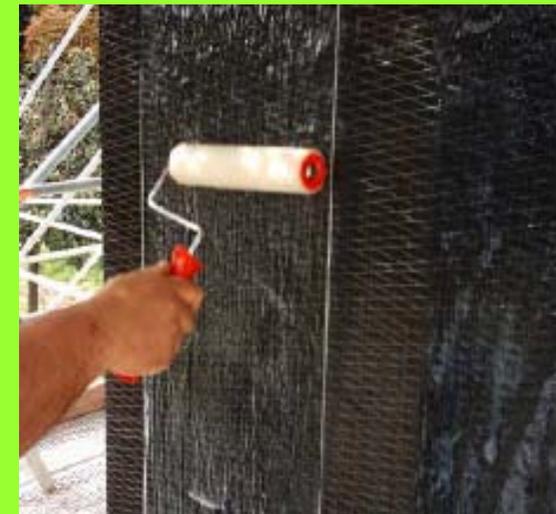
Inserimento del tessuto G nella resina saturante

- Stesura manuale
- Integrazione della resina con un rullo metallico

Colocación de la Resina epoxi saturante

Incorporación del tejido G(vidrio) a la resina saturante:

- colocación manual;
- integración a la resina con un rodillo metálico.

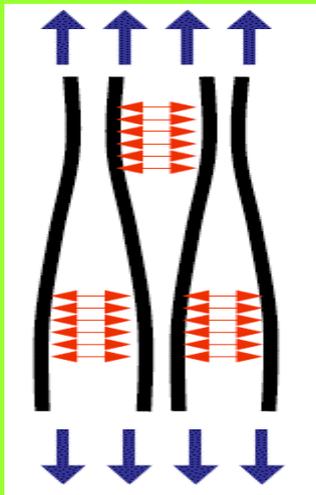
Difettologia: una mancanza di allineamento delle fibre, causata da una scarsa accuratezza nella lavorazione o da stati tensionali anomali.

Mancanza di allineamento delle fibre e conseguente compressione della matrice sotto l'azione del carico

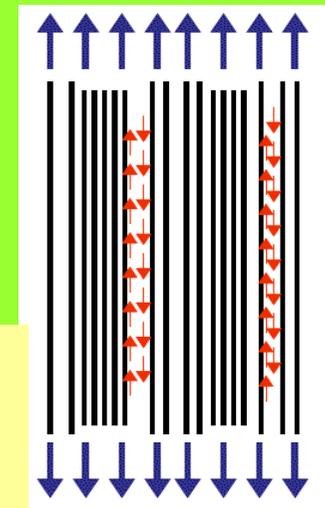
Distribuzione non uniforme delle fibre e conseguente nascita del

Taglio Intralaminare sotto l'azione del carico

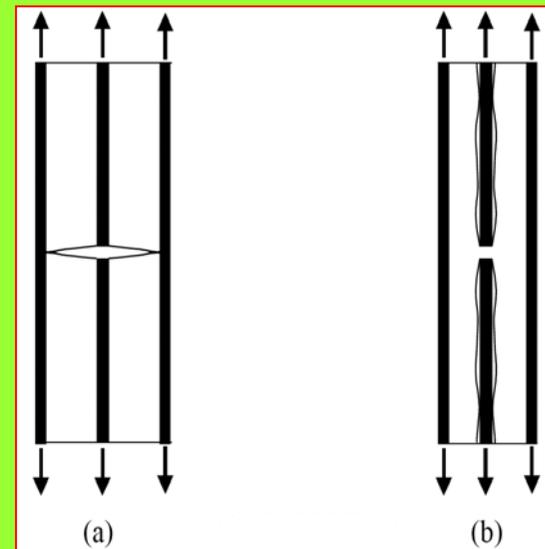
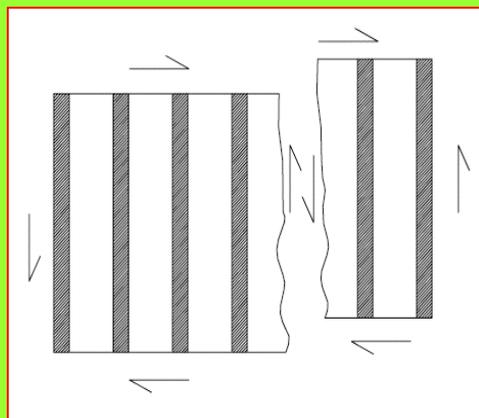
Trazione PARALLELA alle fibre

- (a) propagazione trasversale
- (b) propagazione longitudinale

Taglio NEL PIANO

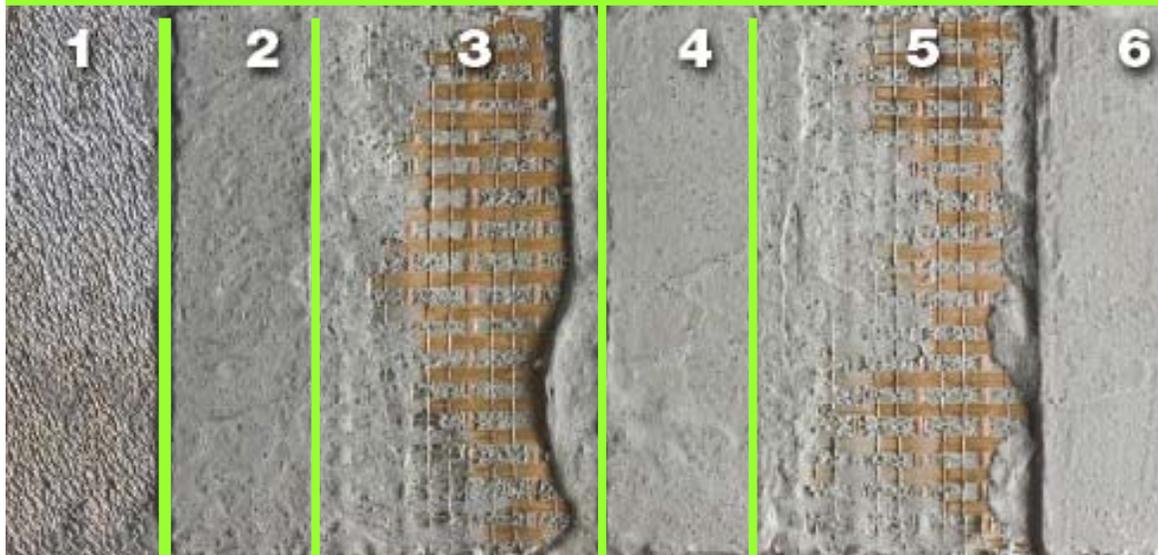
MATRICE (CEMENTIZIA)
MATRIX (CEMENT BASED)
MATRIZ (CEMENTICIA)
+
PSEUDO-TEJIDO MESH PBO

1. Sottofondo in calcestruzzo
2. Primo strato di malta Ruredil X Mesh M750
3. Ruredil X Mesh Gold
4. Secondo strato di malta Ruredil X Mesh M750
5. Ruredil X Mesh Gold (eventuale)
6. Terzo strato di malta Ruredil X Mesh M750

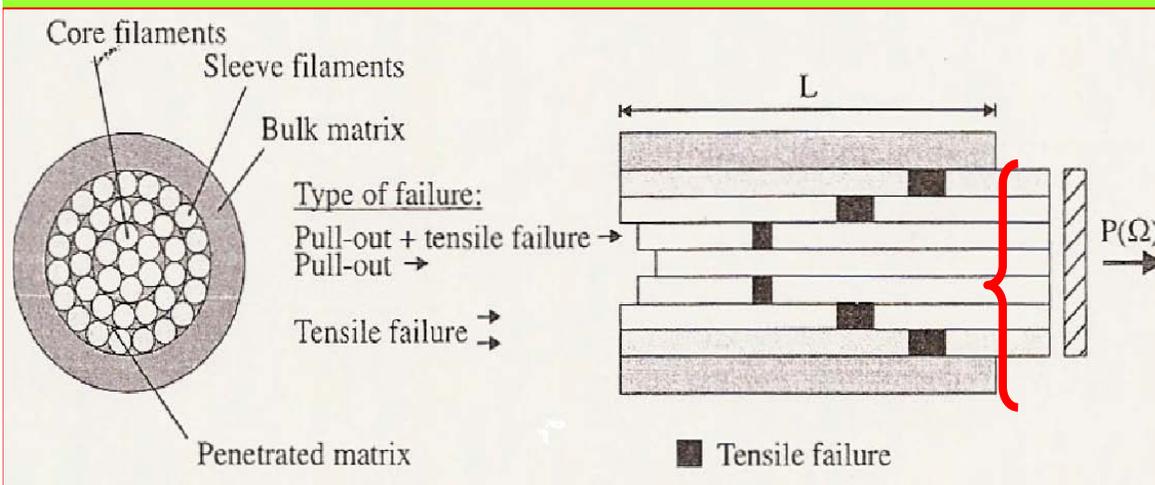
Prova sperimentale a carattere semi-distruttivo che consiste nell'estrarre un inserto (in questo caso un filato in fibra di vetro) da una matrice solida per valutarne l'interazione e la resistenza dei materiali testati

Il comportamento durante la prova è condizionato dalla forte adesione che i filamenti più esteri del filato sviluppano con la matrice mentre quelli più interni si lasciano scivolare come avvolti da una guaina, questo avviene perché la penetrazione della malta tra i filati non avviene in maniera omogenea.

Frattura telescopica

la perdita di efficacia del rinforzo diminuisce gradualmente garantendo una maggiore dissipazione di energia di rottura e quindi la duttilità che li contraddistingue

Il perché di questa maggiore duttilità è concepibile se **focalizziamo la nostra attenzione su un composito unidirezionale sollecitato a trazione parallela alle fibre** (*prova di pull-out*).

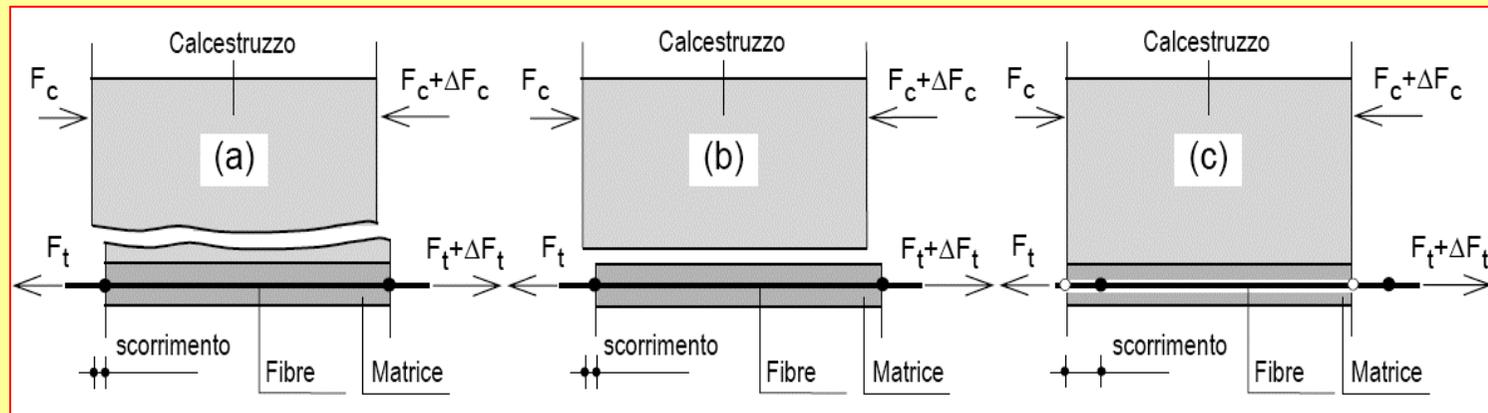
Modi di CRISI - FRCM

“D” - CFRP

“C” -
FRCM con
PBO

“B” - FRCM
con
CARBONIO

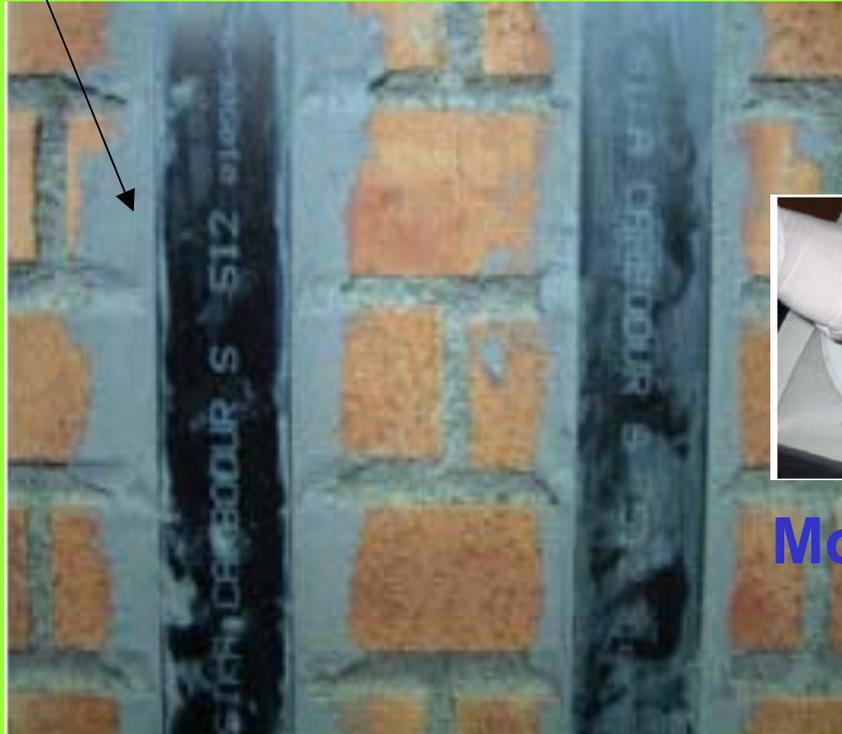
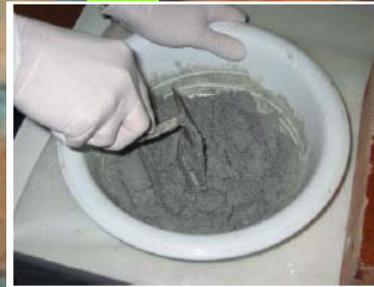
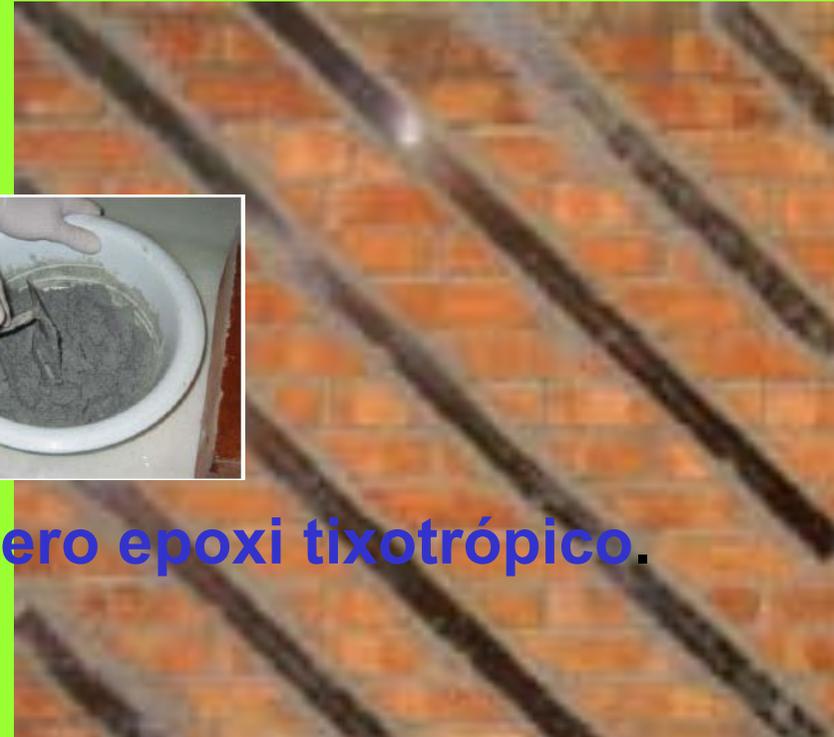
Applicazione di lamina de fibra di carbonio su pannelli mediante Malta/collante epossidico

Mortero epoxi tixotrópico.

Aplicación de lamina de fibra de carbono
sobre paneles mediante mortero/cola
epoxi

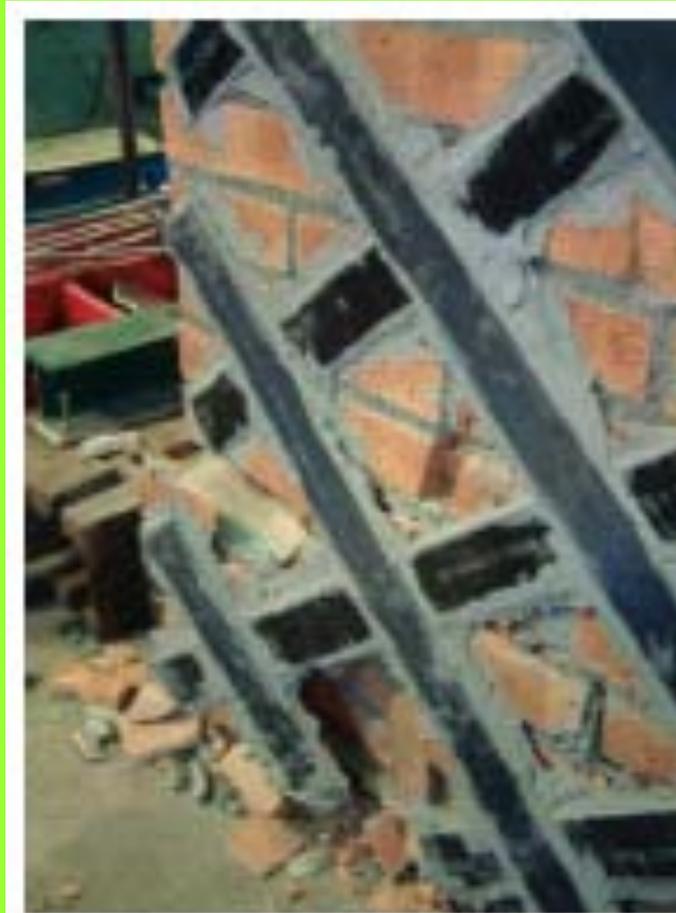
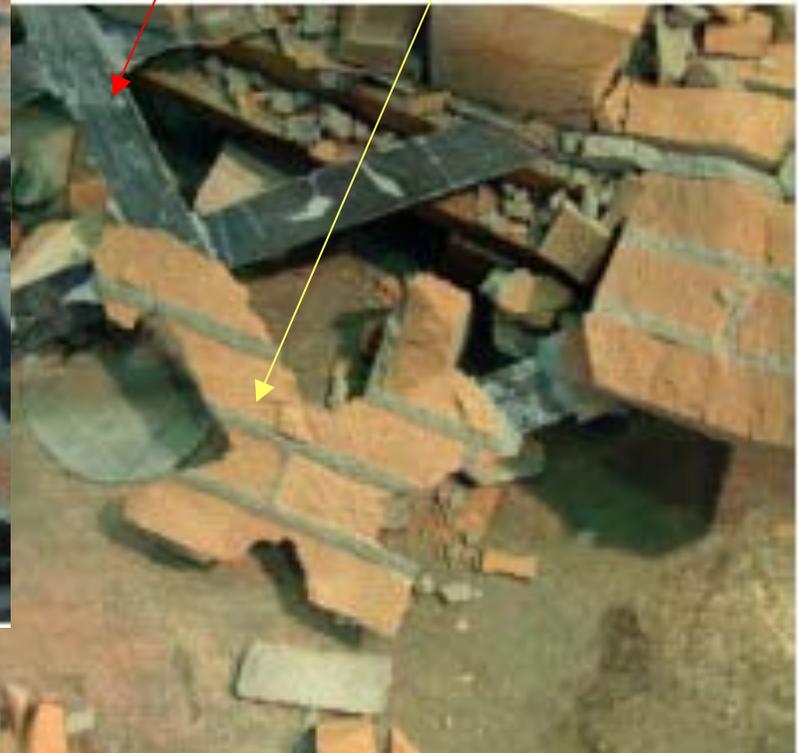
MODO DI COLLASSO COLLAPSE MODE MODO DE COLAPSO

collasso

scollamento

delaminazione

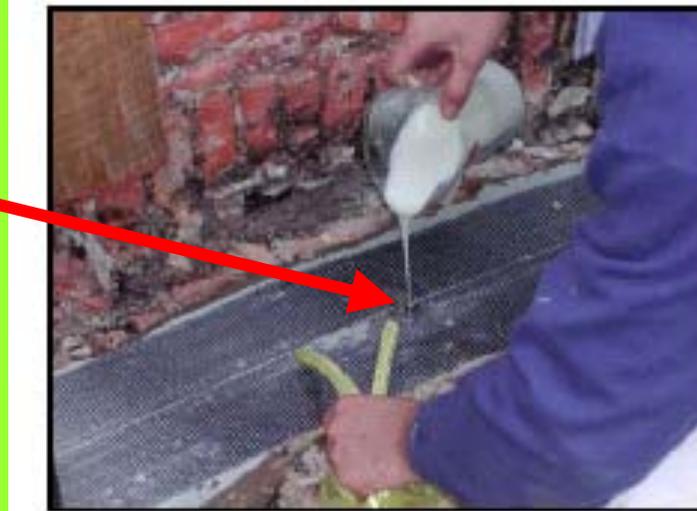
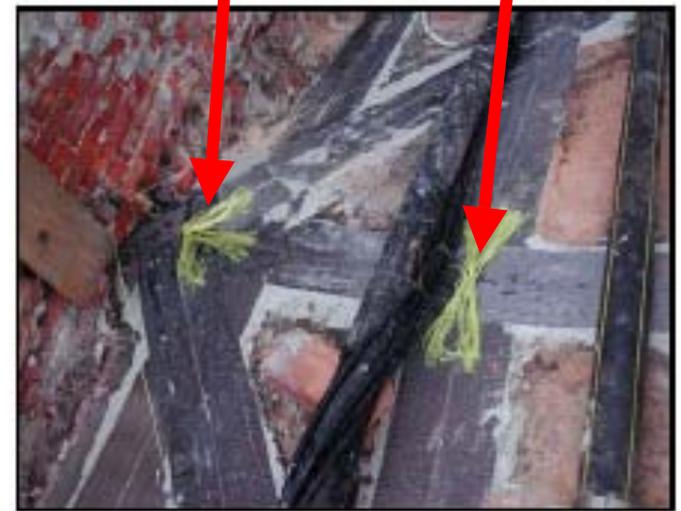
Applicazione di connettore

Anchor application

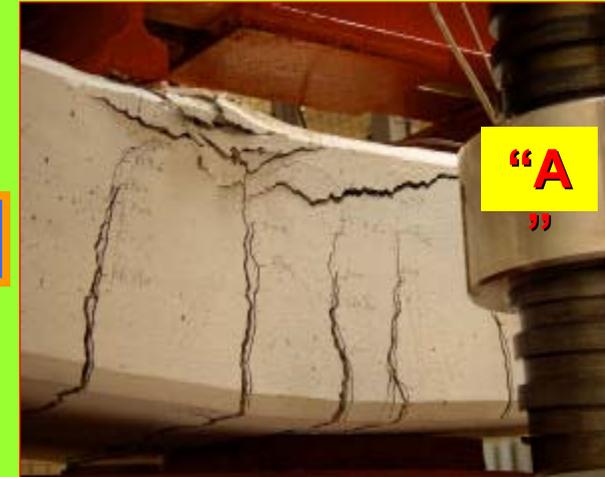
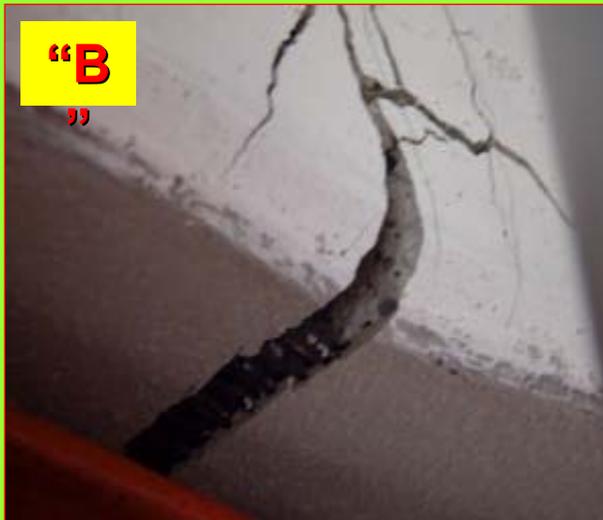
provini A (*non rinforzati*): hanno raggiunto il collasso per compressione del calcestruzzo con armature metalliche plasticizzate;

provini B (*rinforzati con FRCCM e rete in CARBONIO*): dopo lo snervamento delle armature in acciaio, si sono osservati notevoli scorrimenti delle fibre nella matrice cementizia e quindi il contributo del rinforzo è stato caratterizzato da elevata dissipazione. Nel momento della crisi, che è avvenuta per compressione del calcestruzzo compresso, non si è verificato alcun distacco del pacchetto di rinforzo.

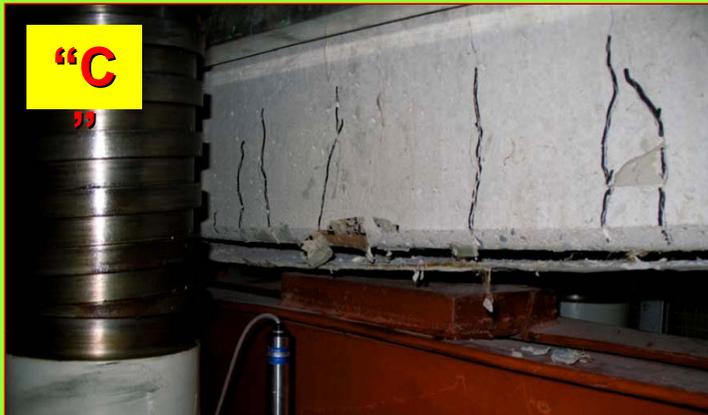
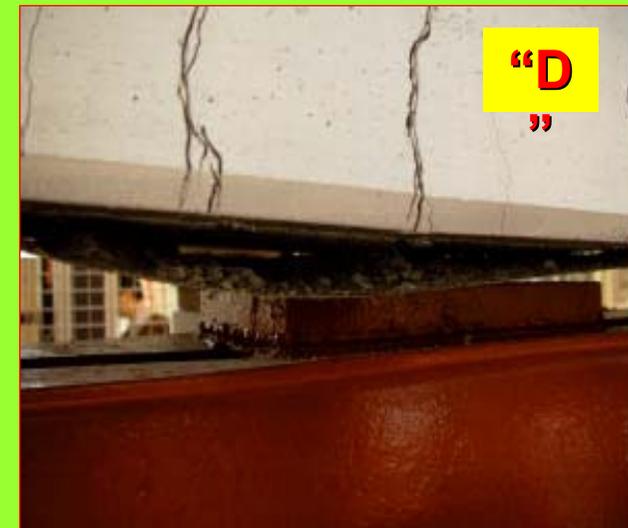
provini C (*rinforzati con FRCM e rete in PBO*): la crisi si è manifestata con un improvviso distacco dell'intero pacchetto di rinforzo all'interfaccia tra matrice cementizia e calcestruzzo anche se per elevati carichi. Questo tipo di crisi è fragile ed all'atto del distacco si ha una repentina diminuzione del carico.

provini D (*rinforzati con CFRP*): dopo lo snervamento delle armature metalliche, si è avuto il distacco improvviso tipico dei rinforzi a matrice epossidica; innescatosi in una delle due sezioni caricate e propagatosi verso l'estremità della trave.

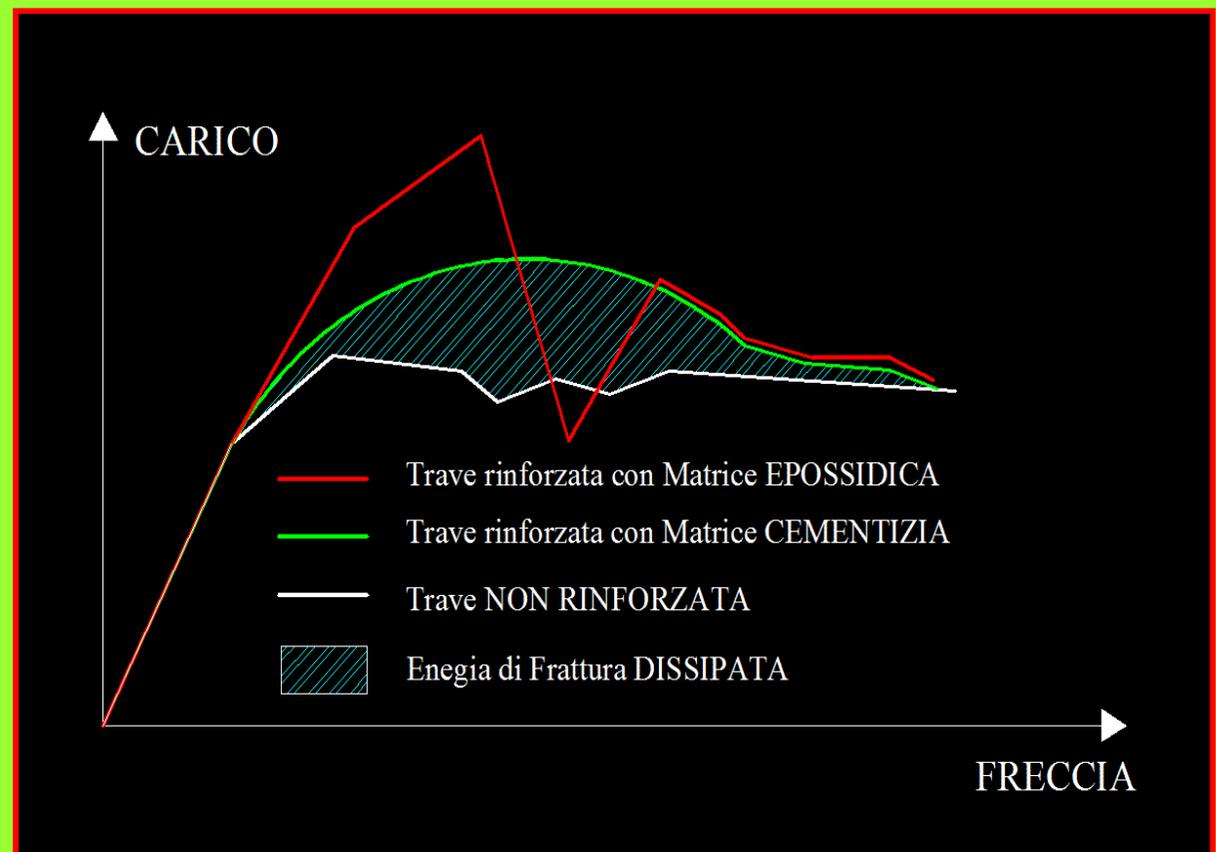
**COMPORTAMENTO schematico DI TRE TRAVI
FITTIZIE IN Calcestruzzo ARMATO PORTATE A
ROTTURA PER FLESSIONE**

Meccanismi di CRISI nei rinforzi a matrice CEMENTIZIA

I meccanismi di crisi dei materiali compositi a matrice inorganica (cementizia) si differenziano sostanzialmente da quelli a matrice organica (resina epossidica) per le **modalità con cui si manifestano**.

Generalmente la crisi di provini rinforzati con questi compositi risulta **più duttile** di quella dei medesimi provini rinforzati con FRP, anche se i rinforzi in FRCM, TRM o SRG **pagano** in termini di carico ultimo di collasso.

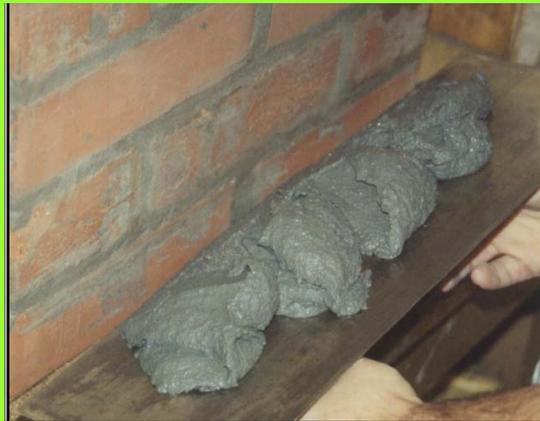
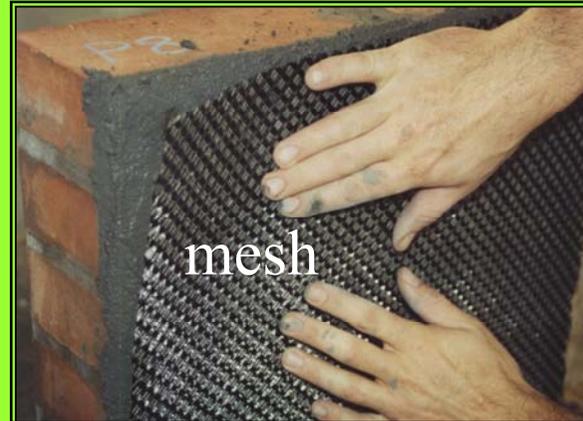
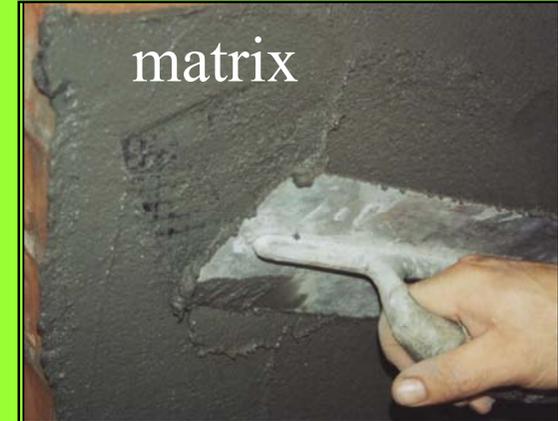
F R C M Fibre Reinforced Cementitious Matrix

Matriz

Pseudo-Tejido

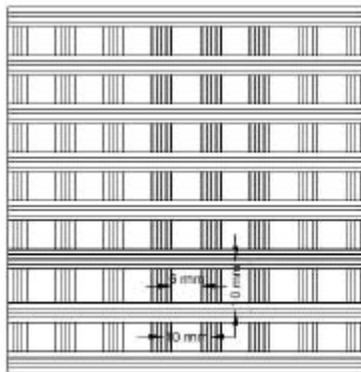
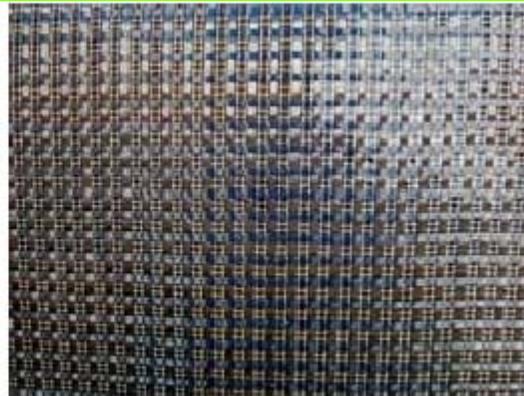
Carbon mesh (GRID)

Pseudo tejido de carbono en forma de red.

Fiber density [g/m ²]	168
Nominal thickness [cm]	0.047
Strength (for a width of 1 cm) [N/cm]	1600

carbon grid FRCM

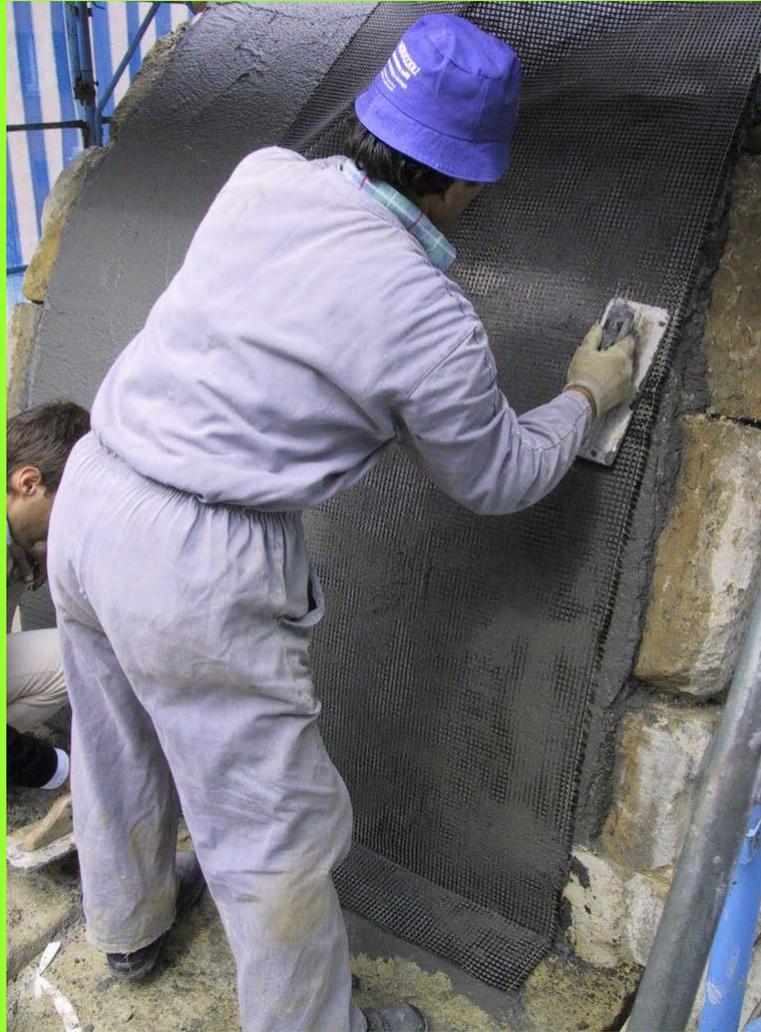
Roman Arch re-construction in Rimini (Italy)

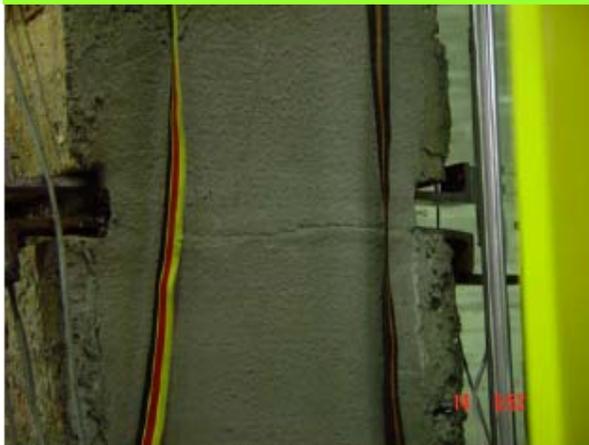
Fig. 4: Innesco della fessurazione, lato 1

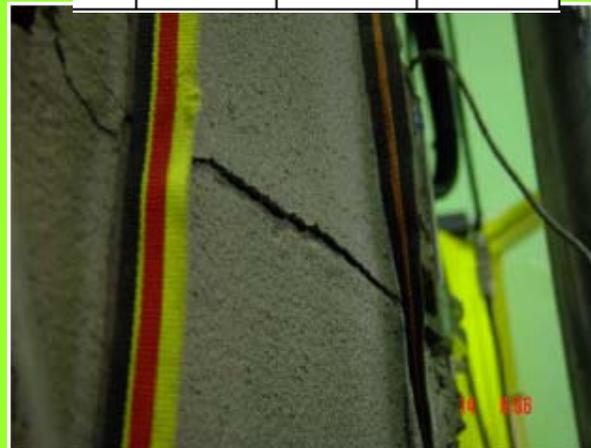
Fig. 7: Si osservi la non planarietà del ciglio fessurativo.

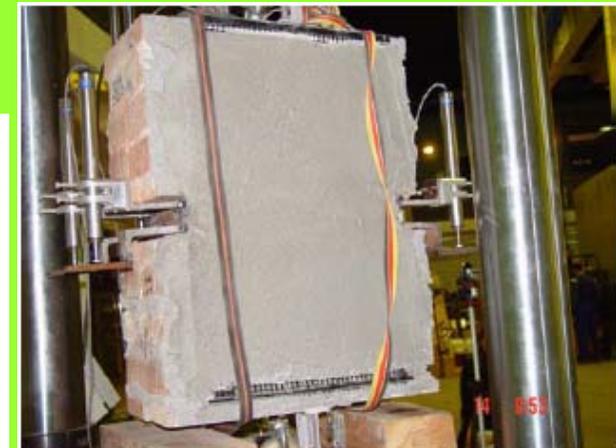
Fig. 5: Il rinforzo risulta integro sul lato 2

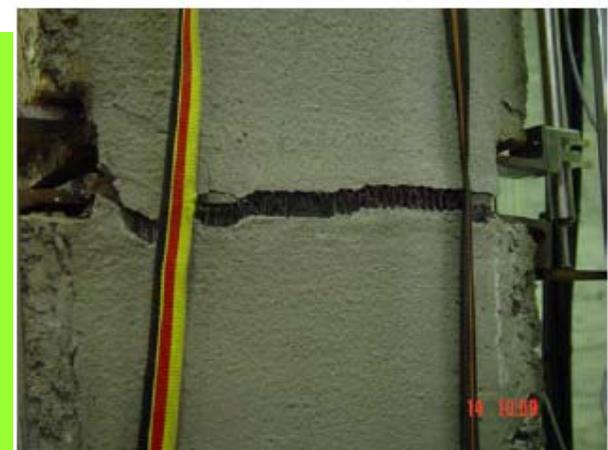
Fig. 8: Ampliamento della fessura sul lato 1

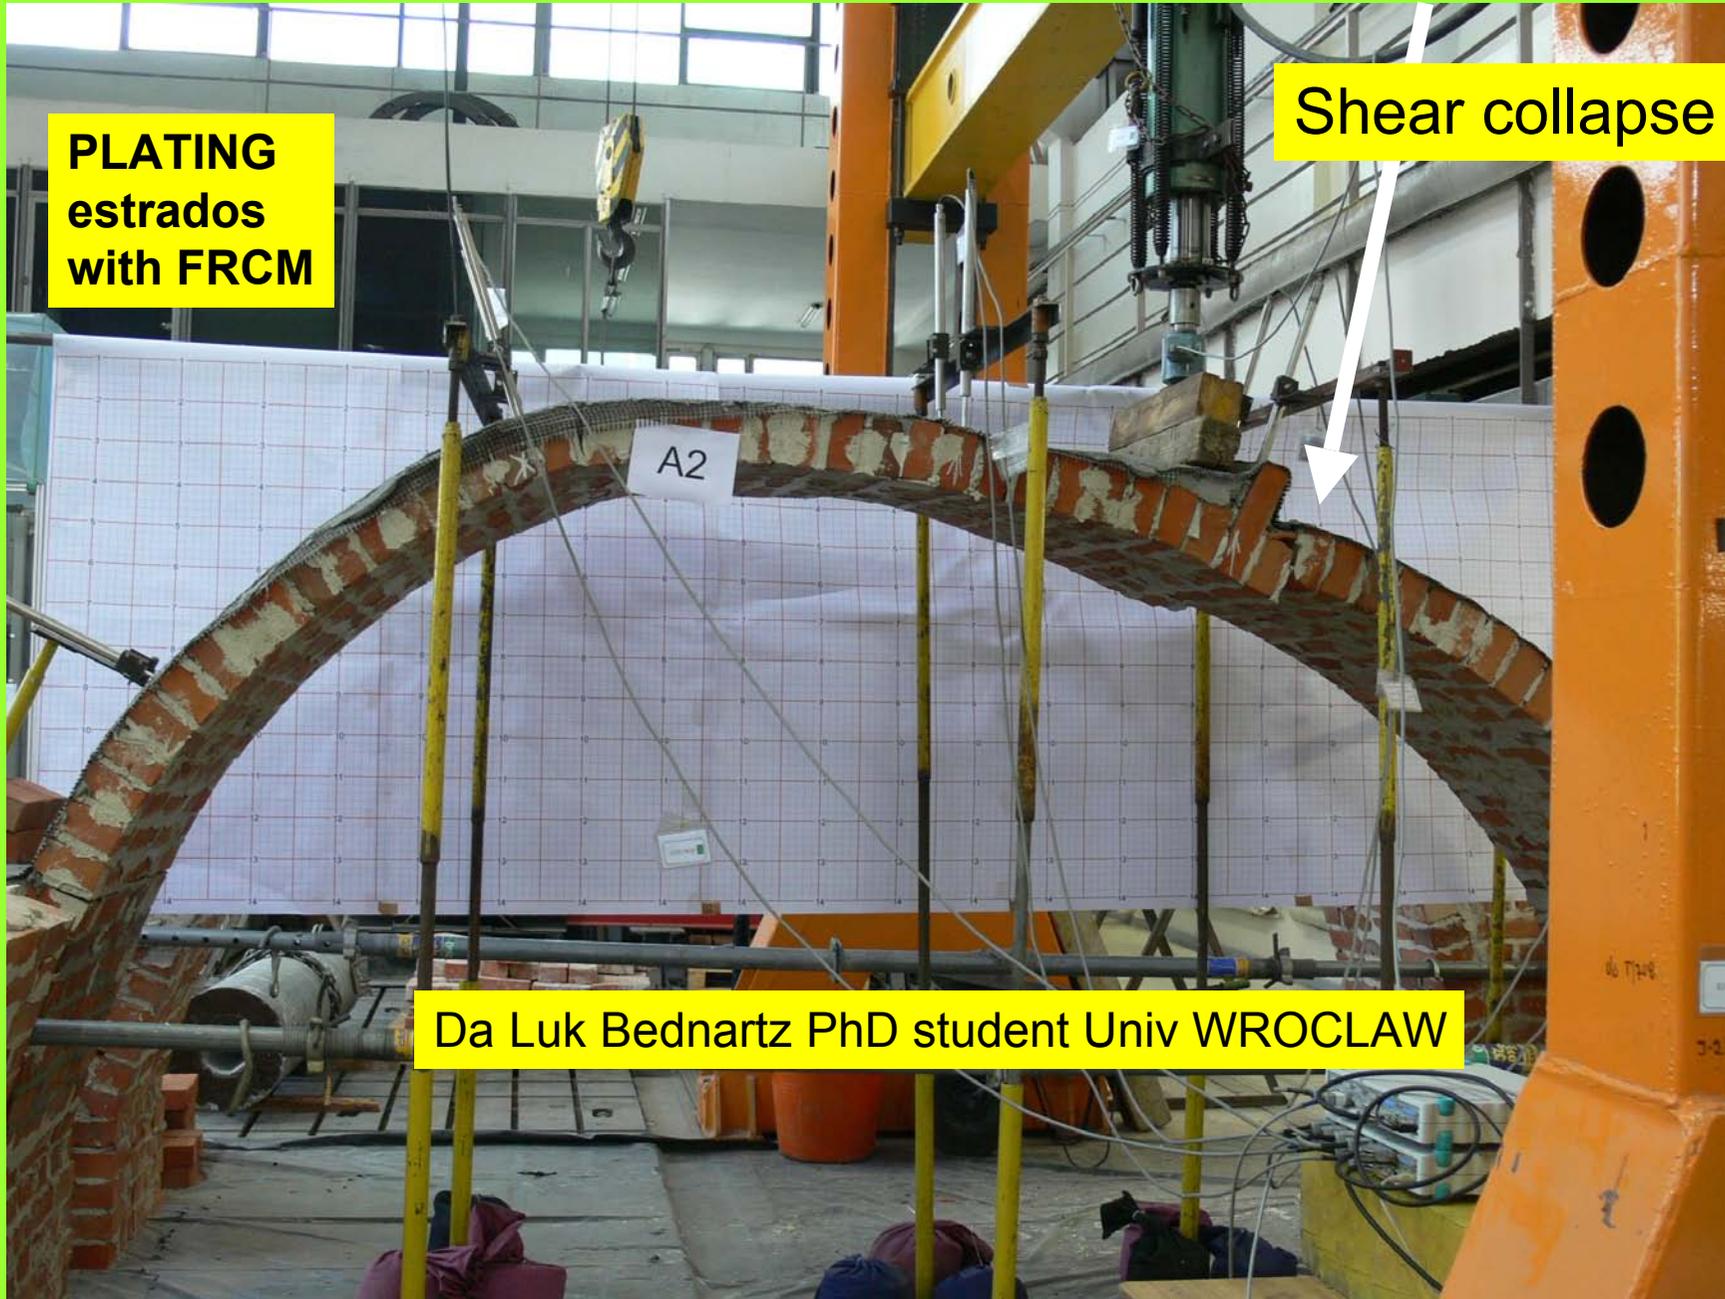
A2

**PLATING
estrados
with FRCM**

Shear collapse

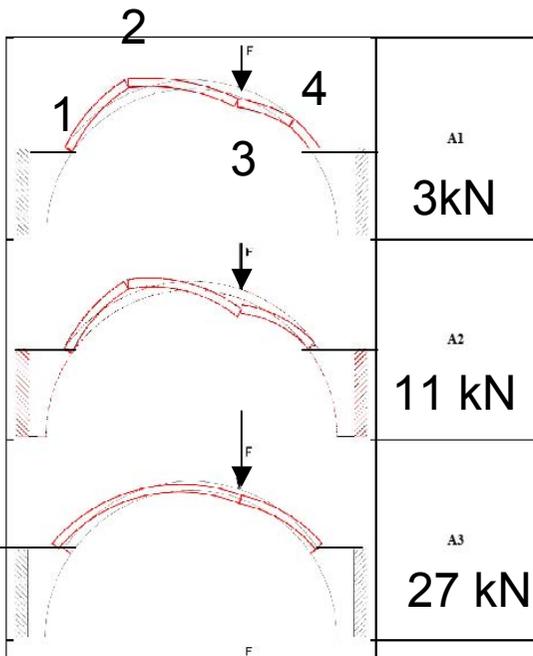
PLATING

Shear collapse

A1 senza rinforzo
A2 FRCM in estradosso
A3 FRCM in estradosso e
Intradosso

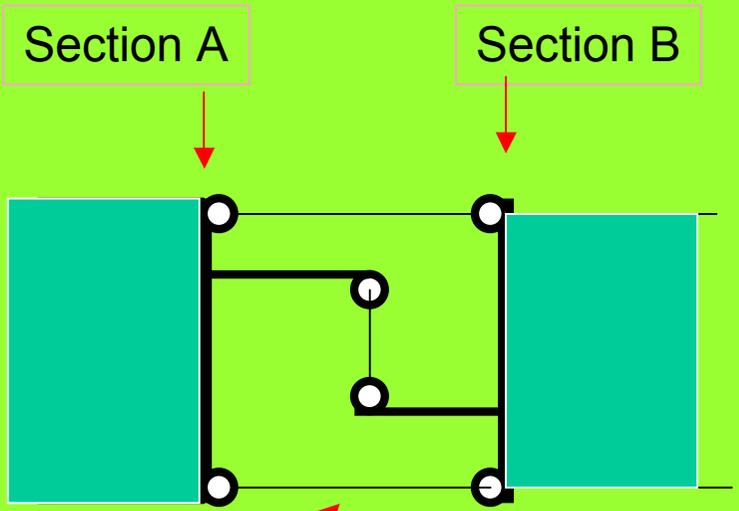
Section A

Section B

Perfect connection between sections

Collapsing pendulum

- 1 connection

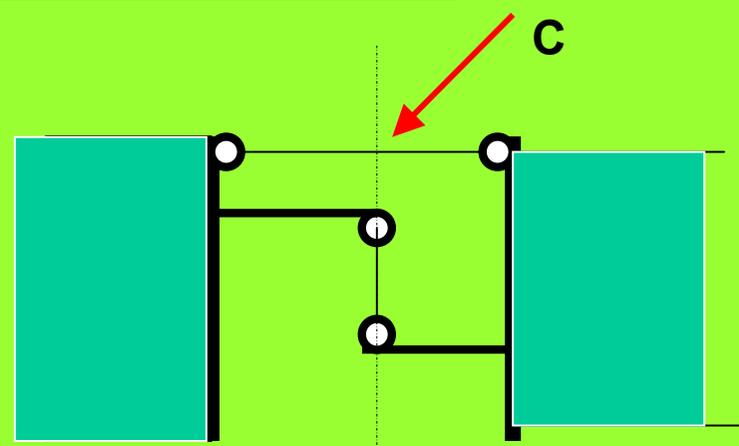
Upper hinge (estrados hinge)

C center of relative rotation

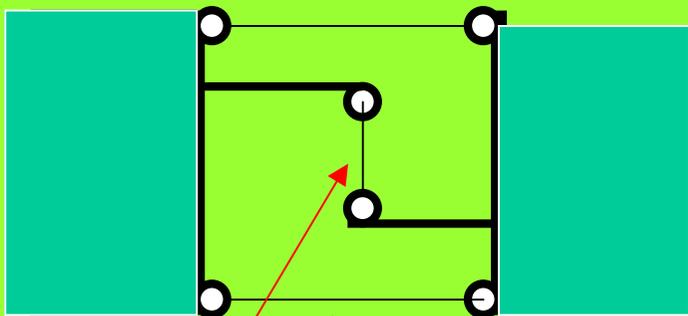
Collapsing pendulums

Perfect connection

- 2

Connection

Parallel sliding + rotation

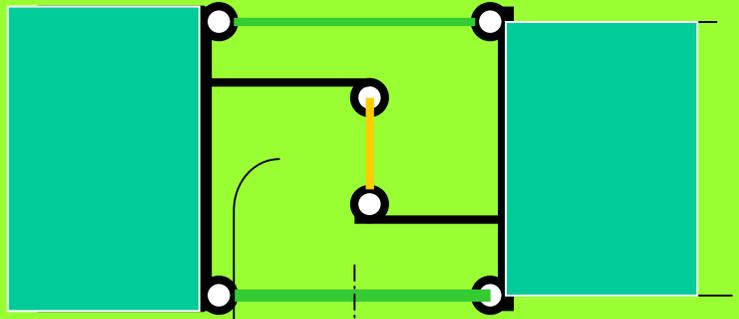
Perfect connection between sections

Thrust line
OUT of section

SHEAR

Thrust line

STRENGTHENED ARC

NORMAL THRUST

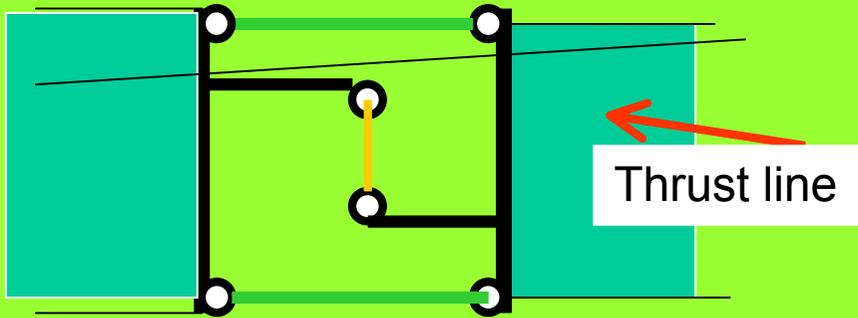
UN-STRENGTHENED ARC

Thrust line
inside of section

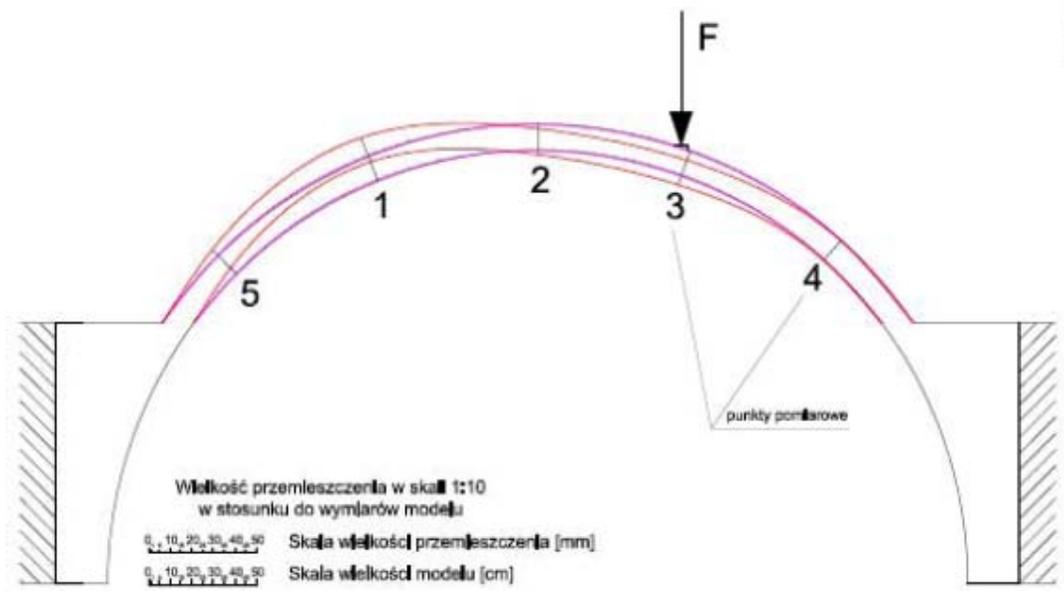
Łuk A1

Kolory obrazujące kolejne etapy przemieszczenia przy różnych poziomach obciążenia

- F=1kN
- F_{max}=2,882kN

Wielkość przemieszczenia w skali 1:10 w stosunku do wymiarów modelu

Skala wielkości przemieszczenia [mm]
0 10 20 30 40 50

Skala wielkości modelu [cm]
0 10 20 30 40 50

A1

F = 2.88 kN
