Prof. Angelo DI TOMMASO

Materiali compositi per il rinforzo delle strutture in zona sismica

MATERIALI COMPOSITI
FRCM vs FRP

Firenze 10 – giugno 2010

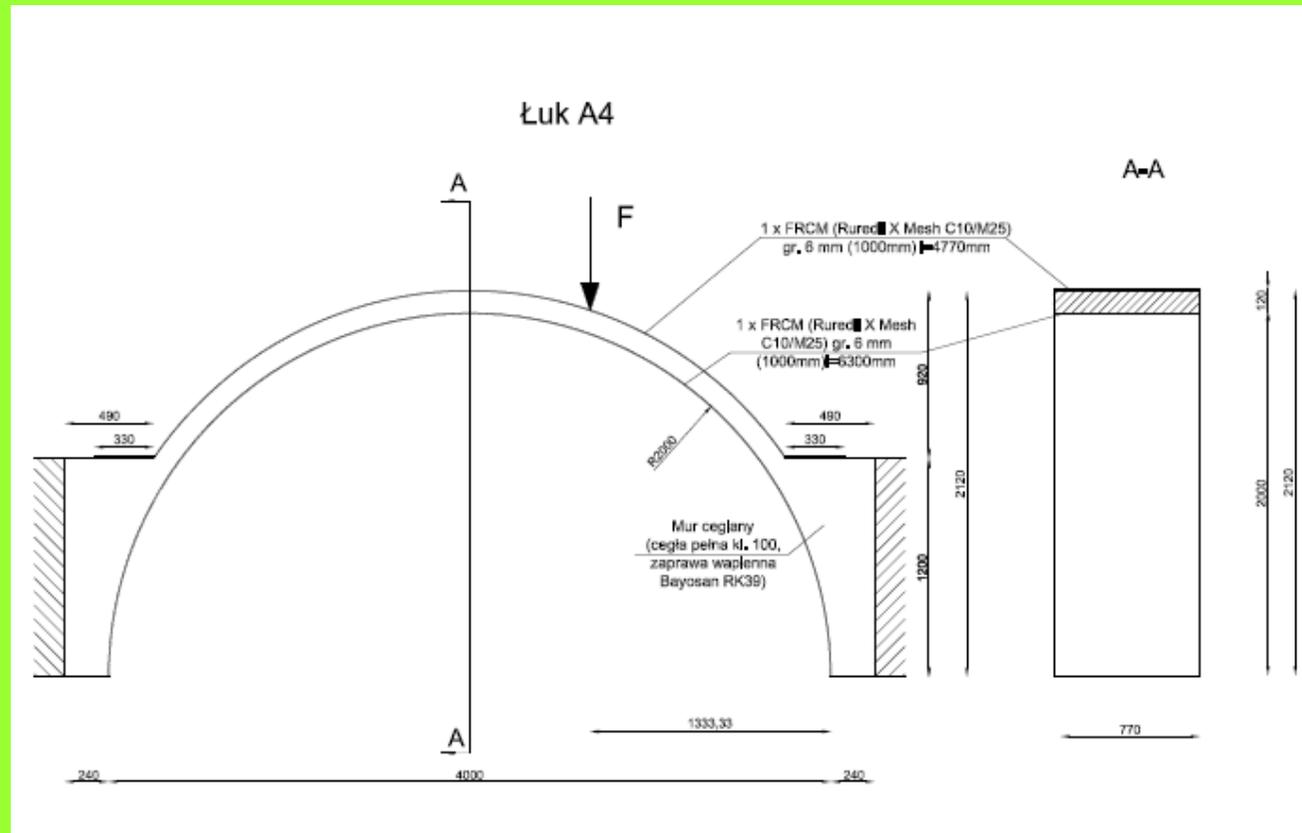
Łuk A4

A4 FRCM in estradoss and in intrados

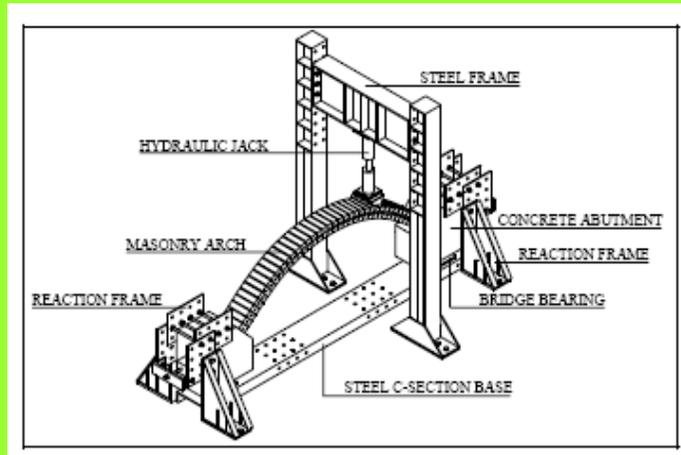
Steel-FRCM

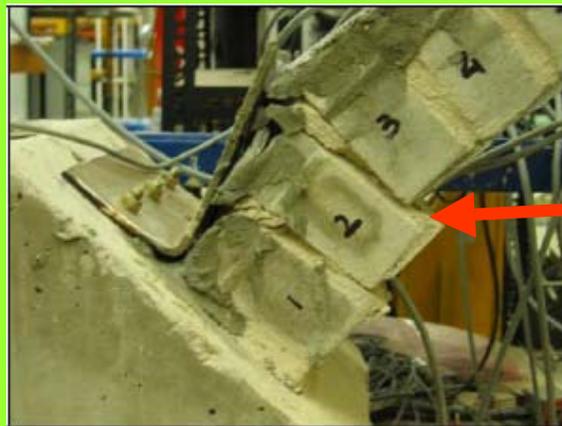
Steel net

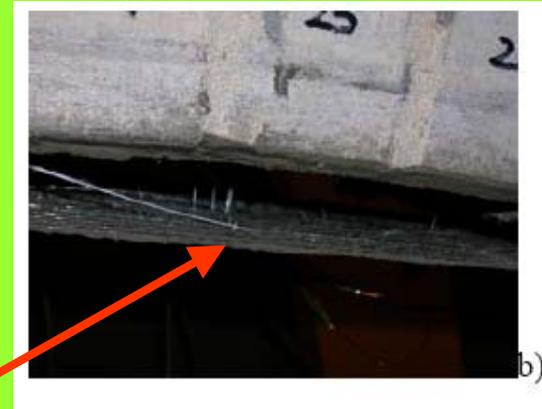
Corrimiento por corte

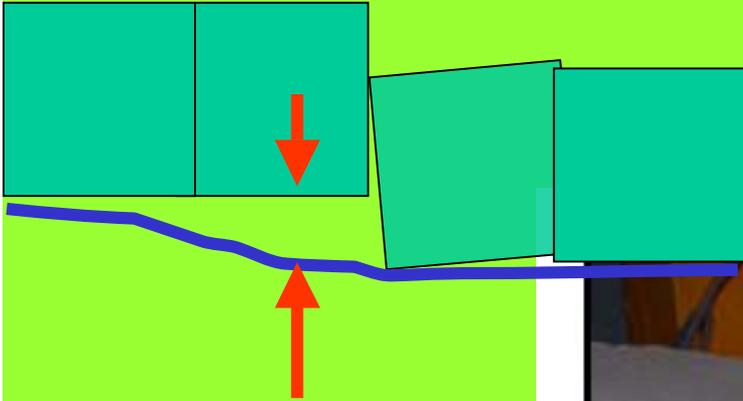
debonding

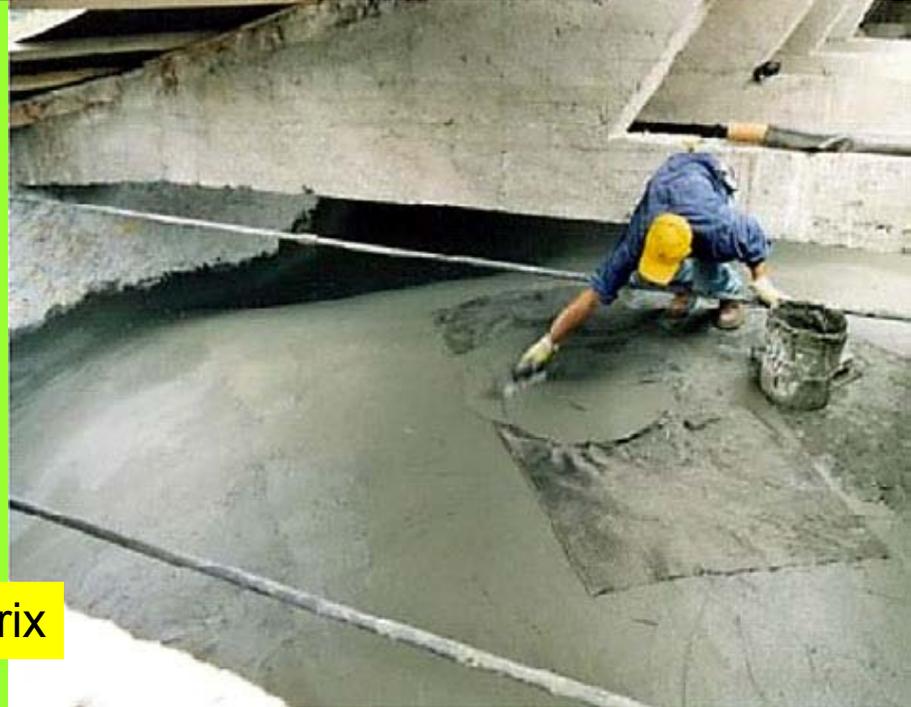
Carbon fibre Fabrics

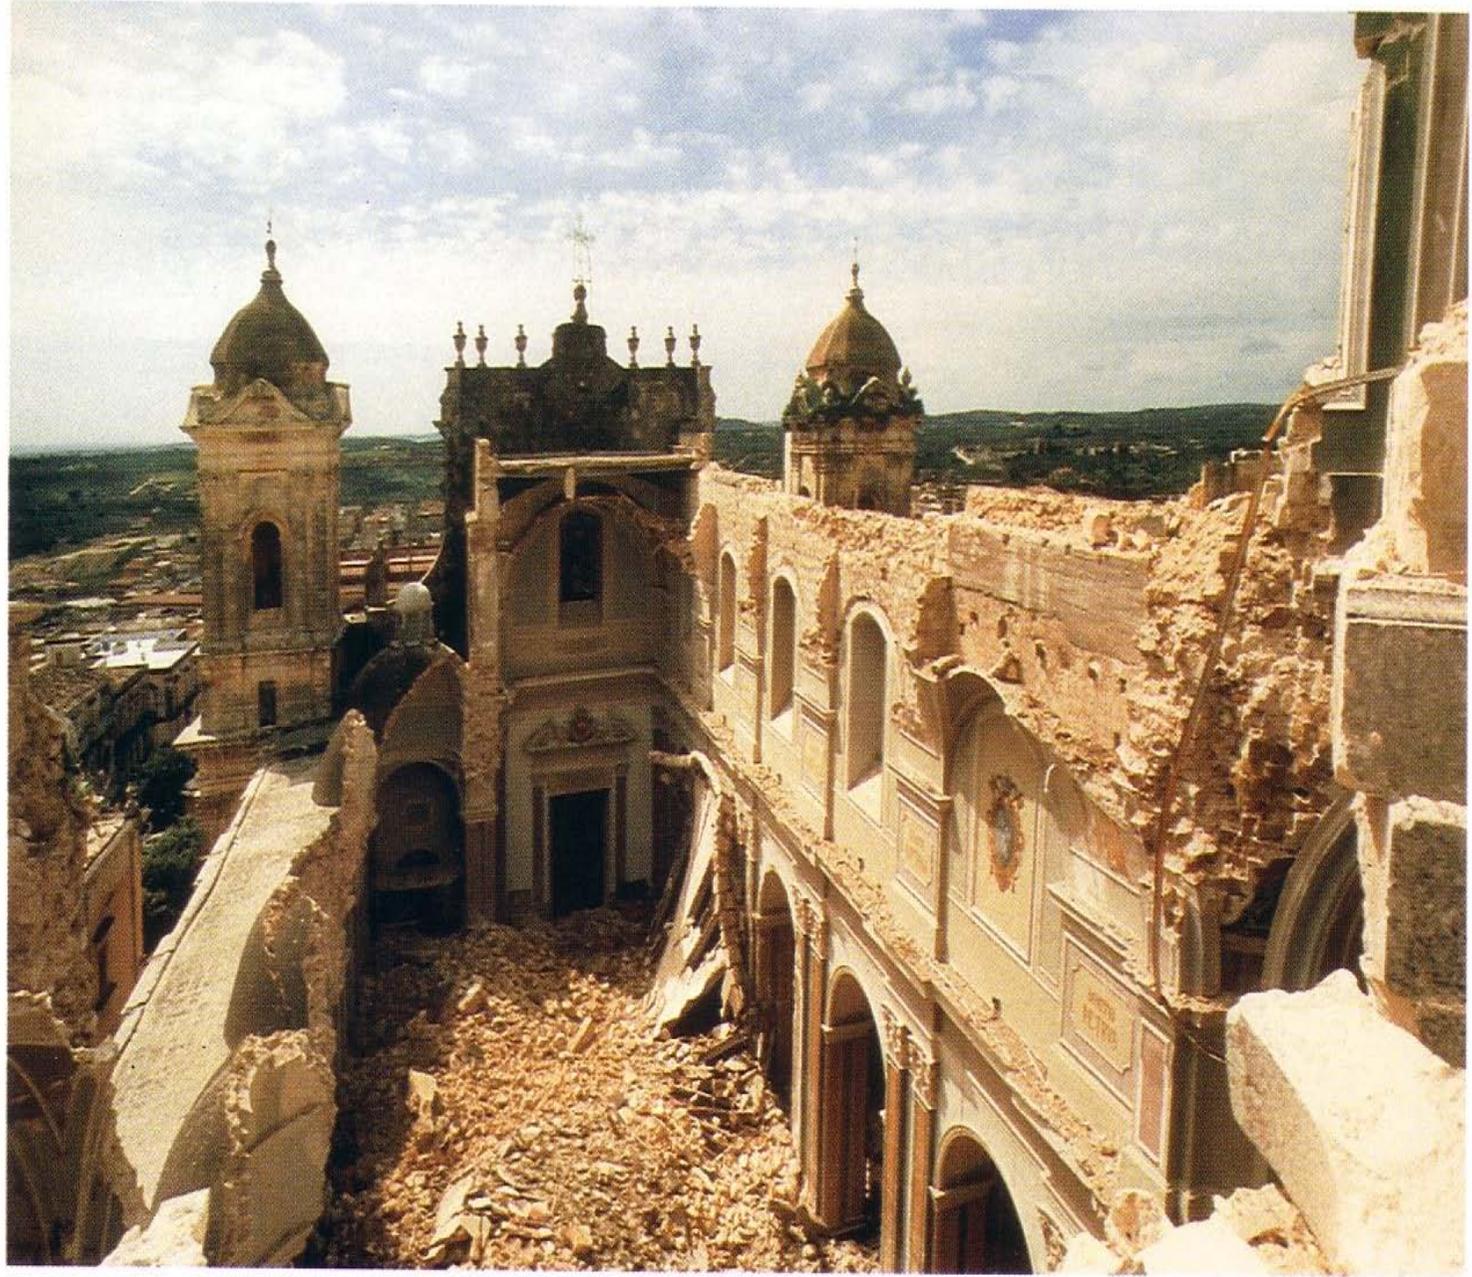
Catedral de NOTO (Sicilia): Refuerzo de NUEVOS ARCOS de la nave

Espesor original del arco 50 cm

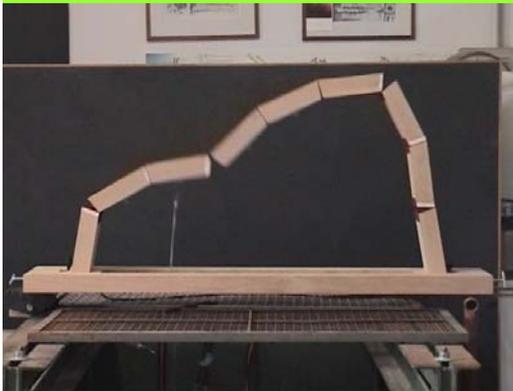
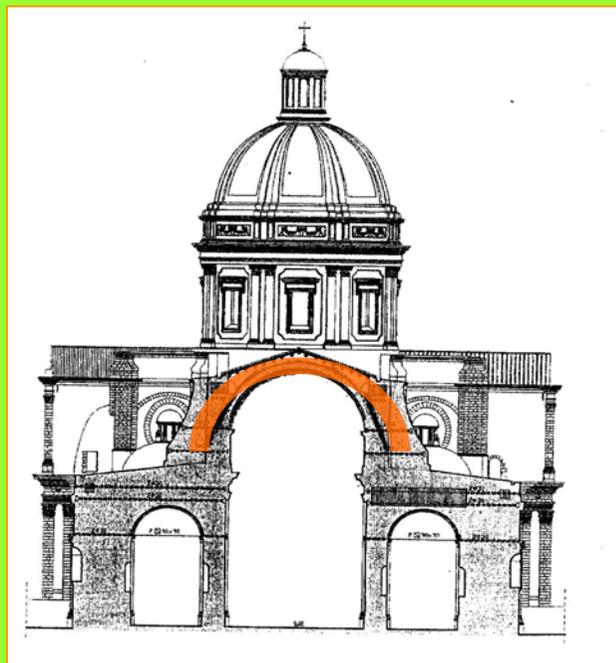
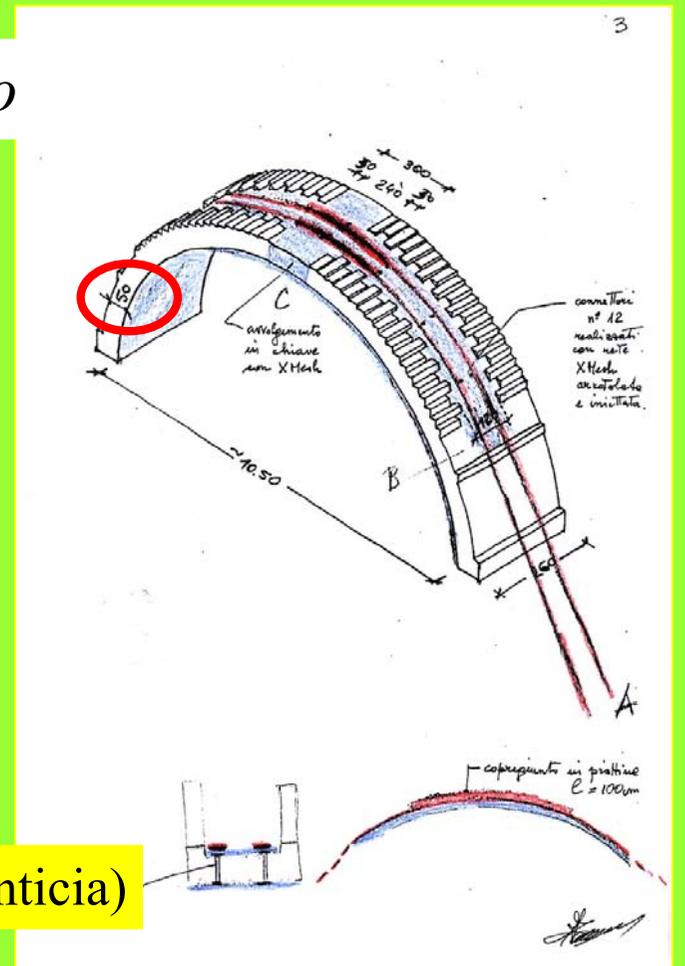
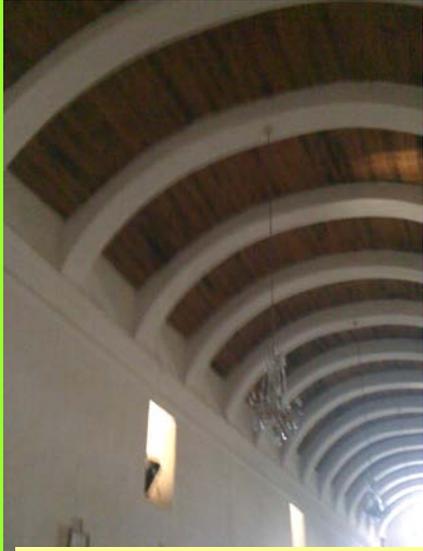
Objetivo: inhibición de mecanismos de colapso

Piedra local + FRCM (compuestos de matriz cementicia)

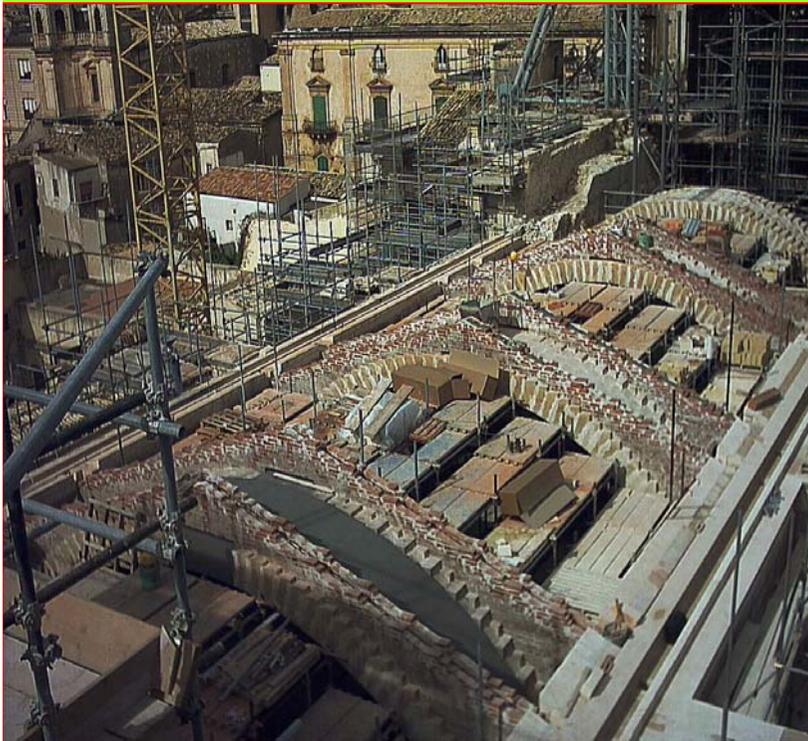
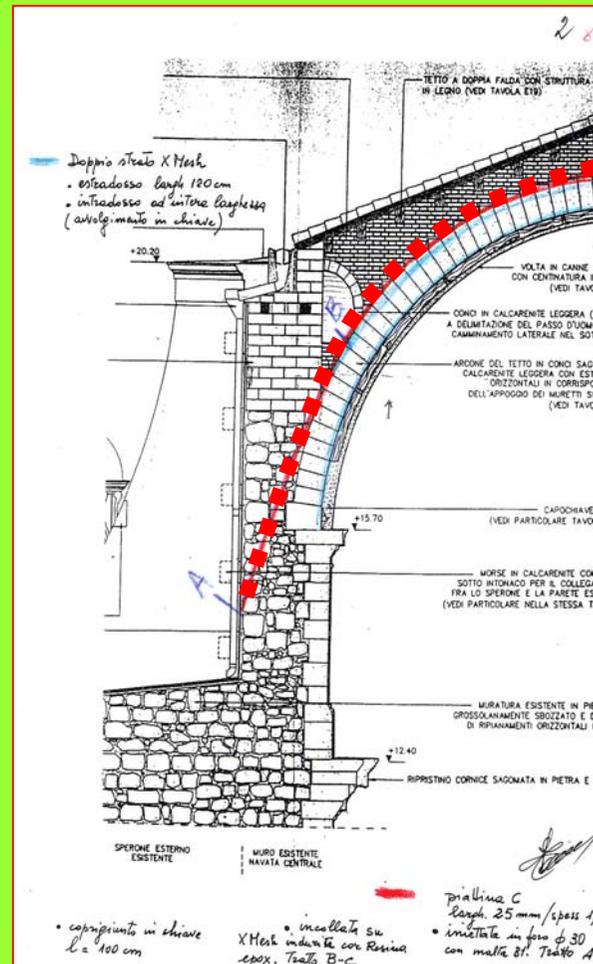
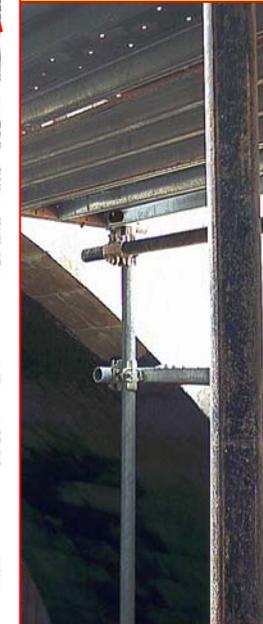
Catedral de NOTO :

Refuerzo NUEVOS ARCOS de la nave

*Recubrimiento con FRCM
(una capa)
En intrados y estrados*

+

Cinturon de lamina FRP

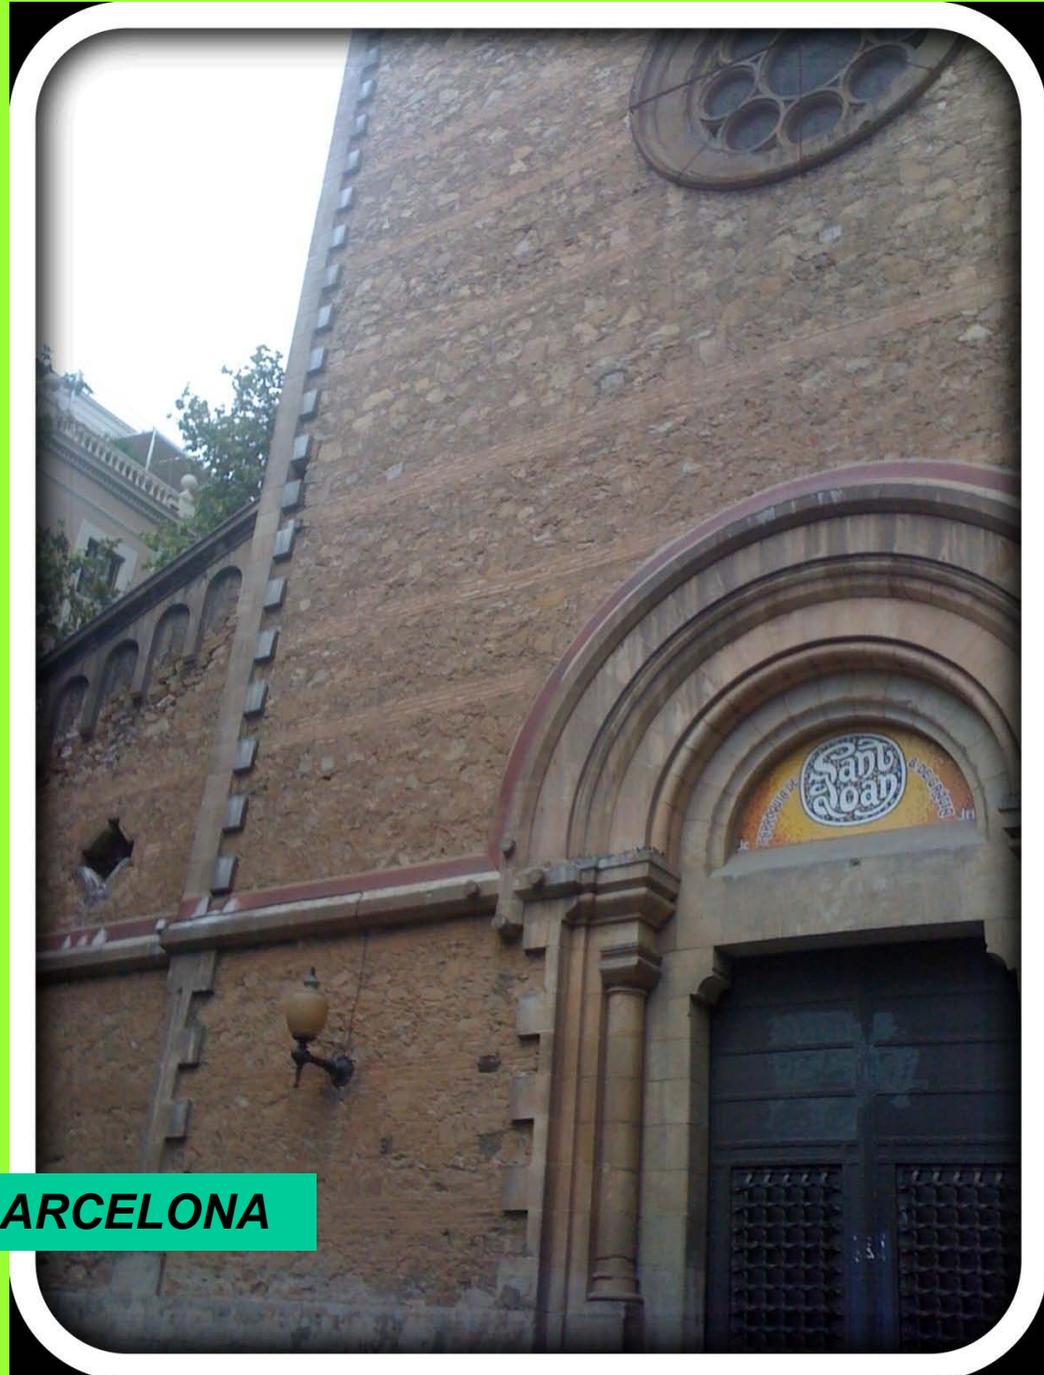
BANDED MASONRY

MURATURA LISTATA

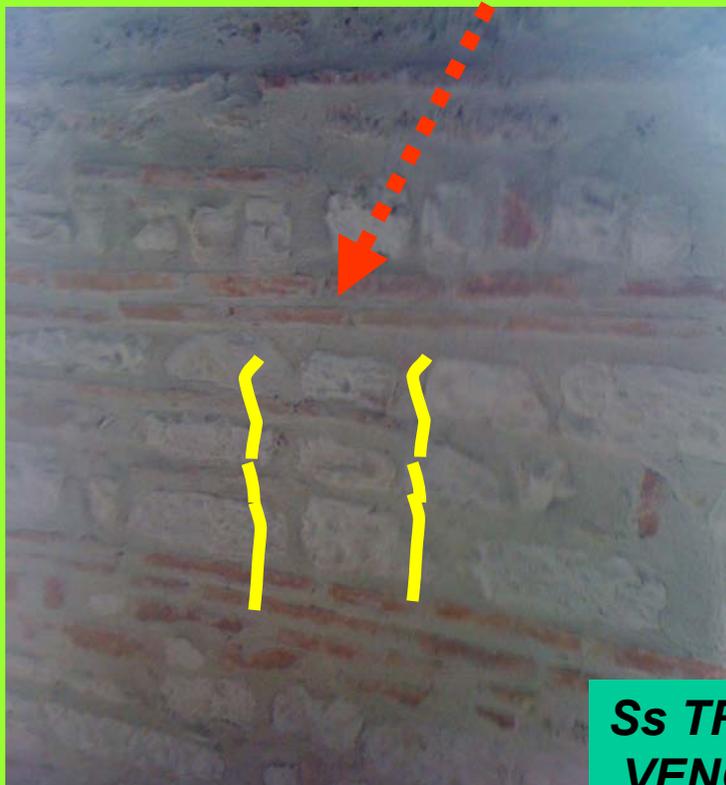
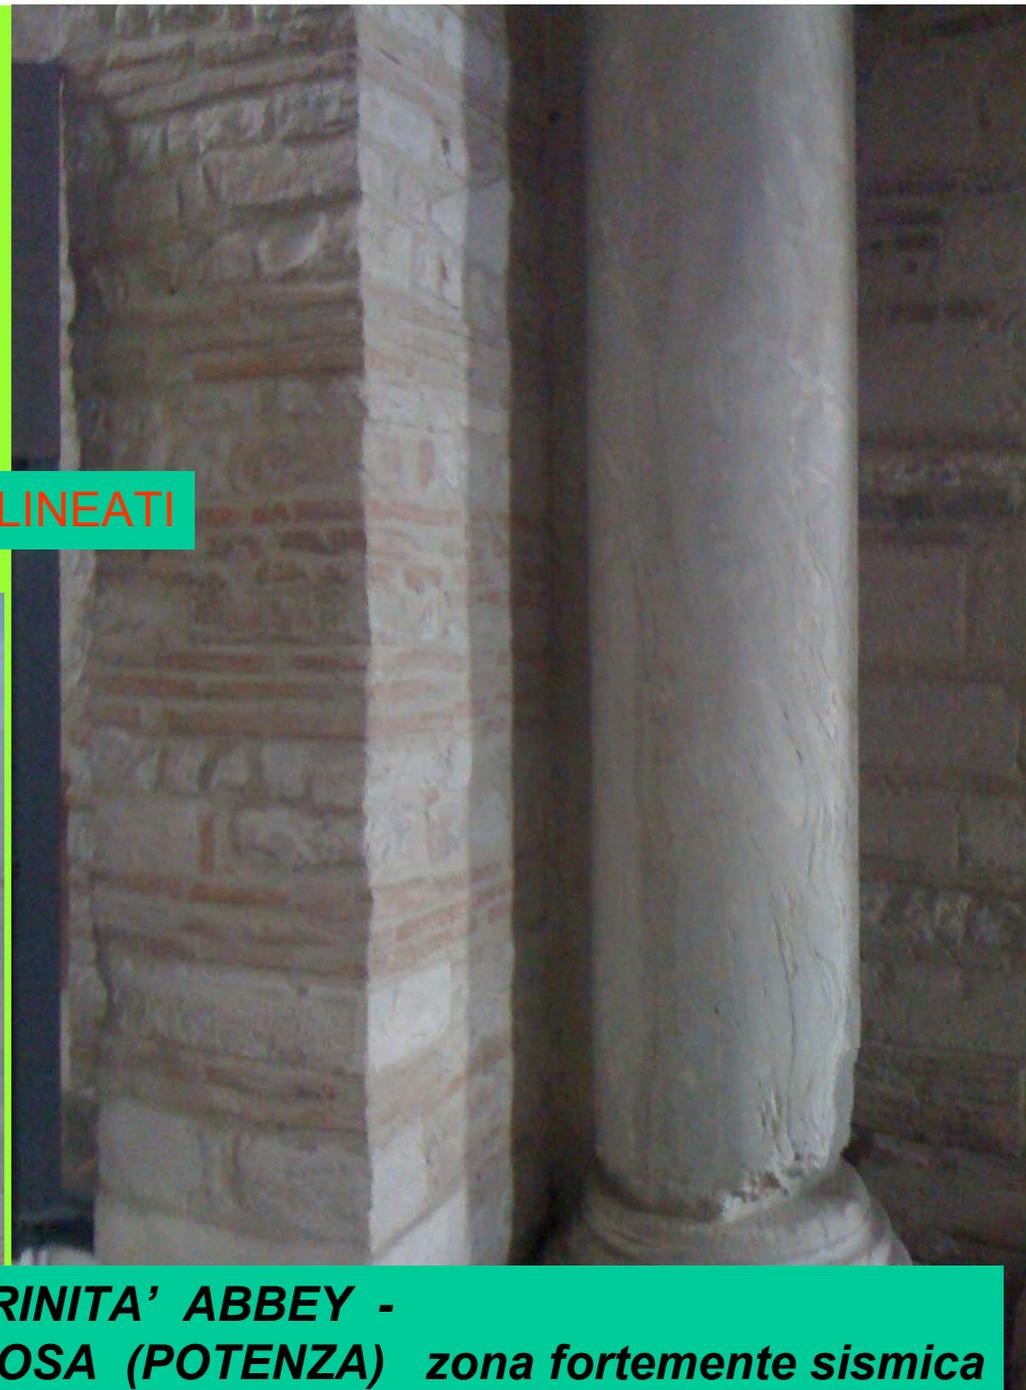
SANT JOAN BARCELONA

MURATURA LISTATA

DIFETTO: GIUNTI VERTICALI ALLINEATI

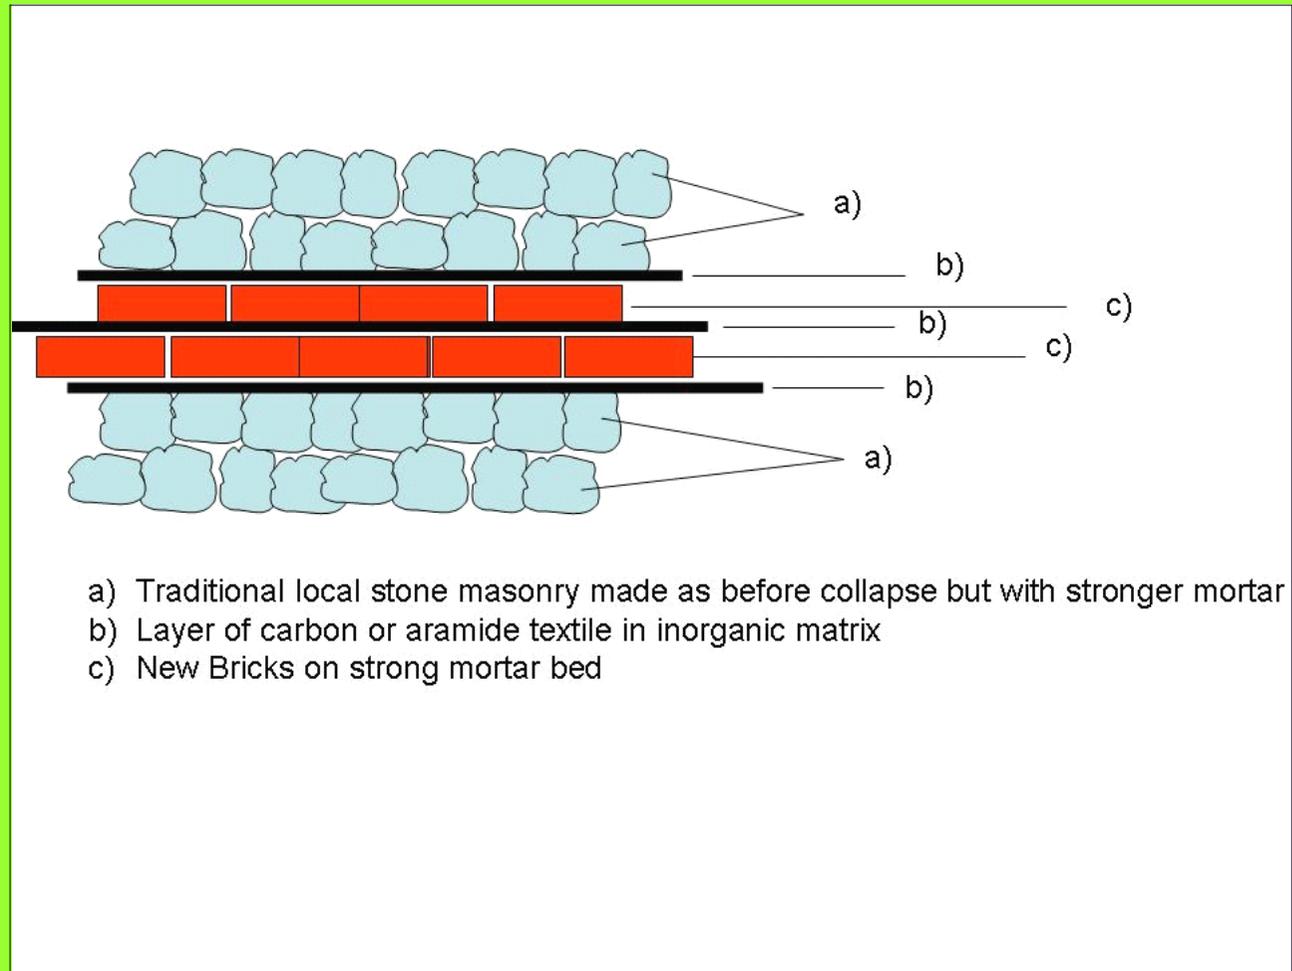
MURATURA LISTATA DI MATTONI ARMATI DI FRCM

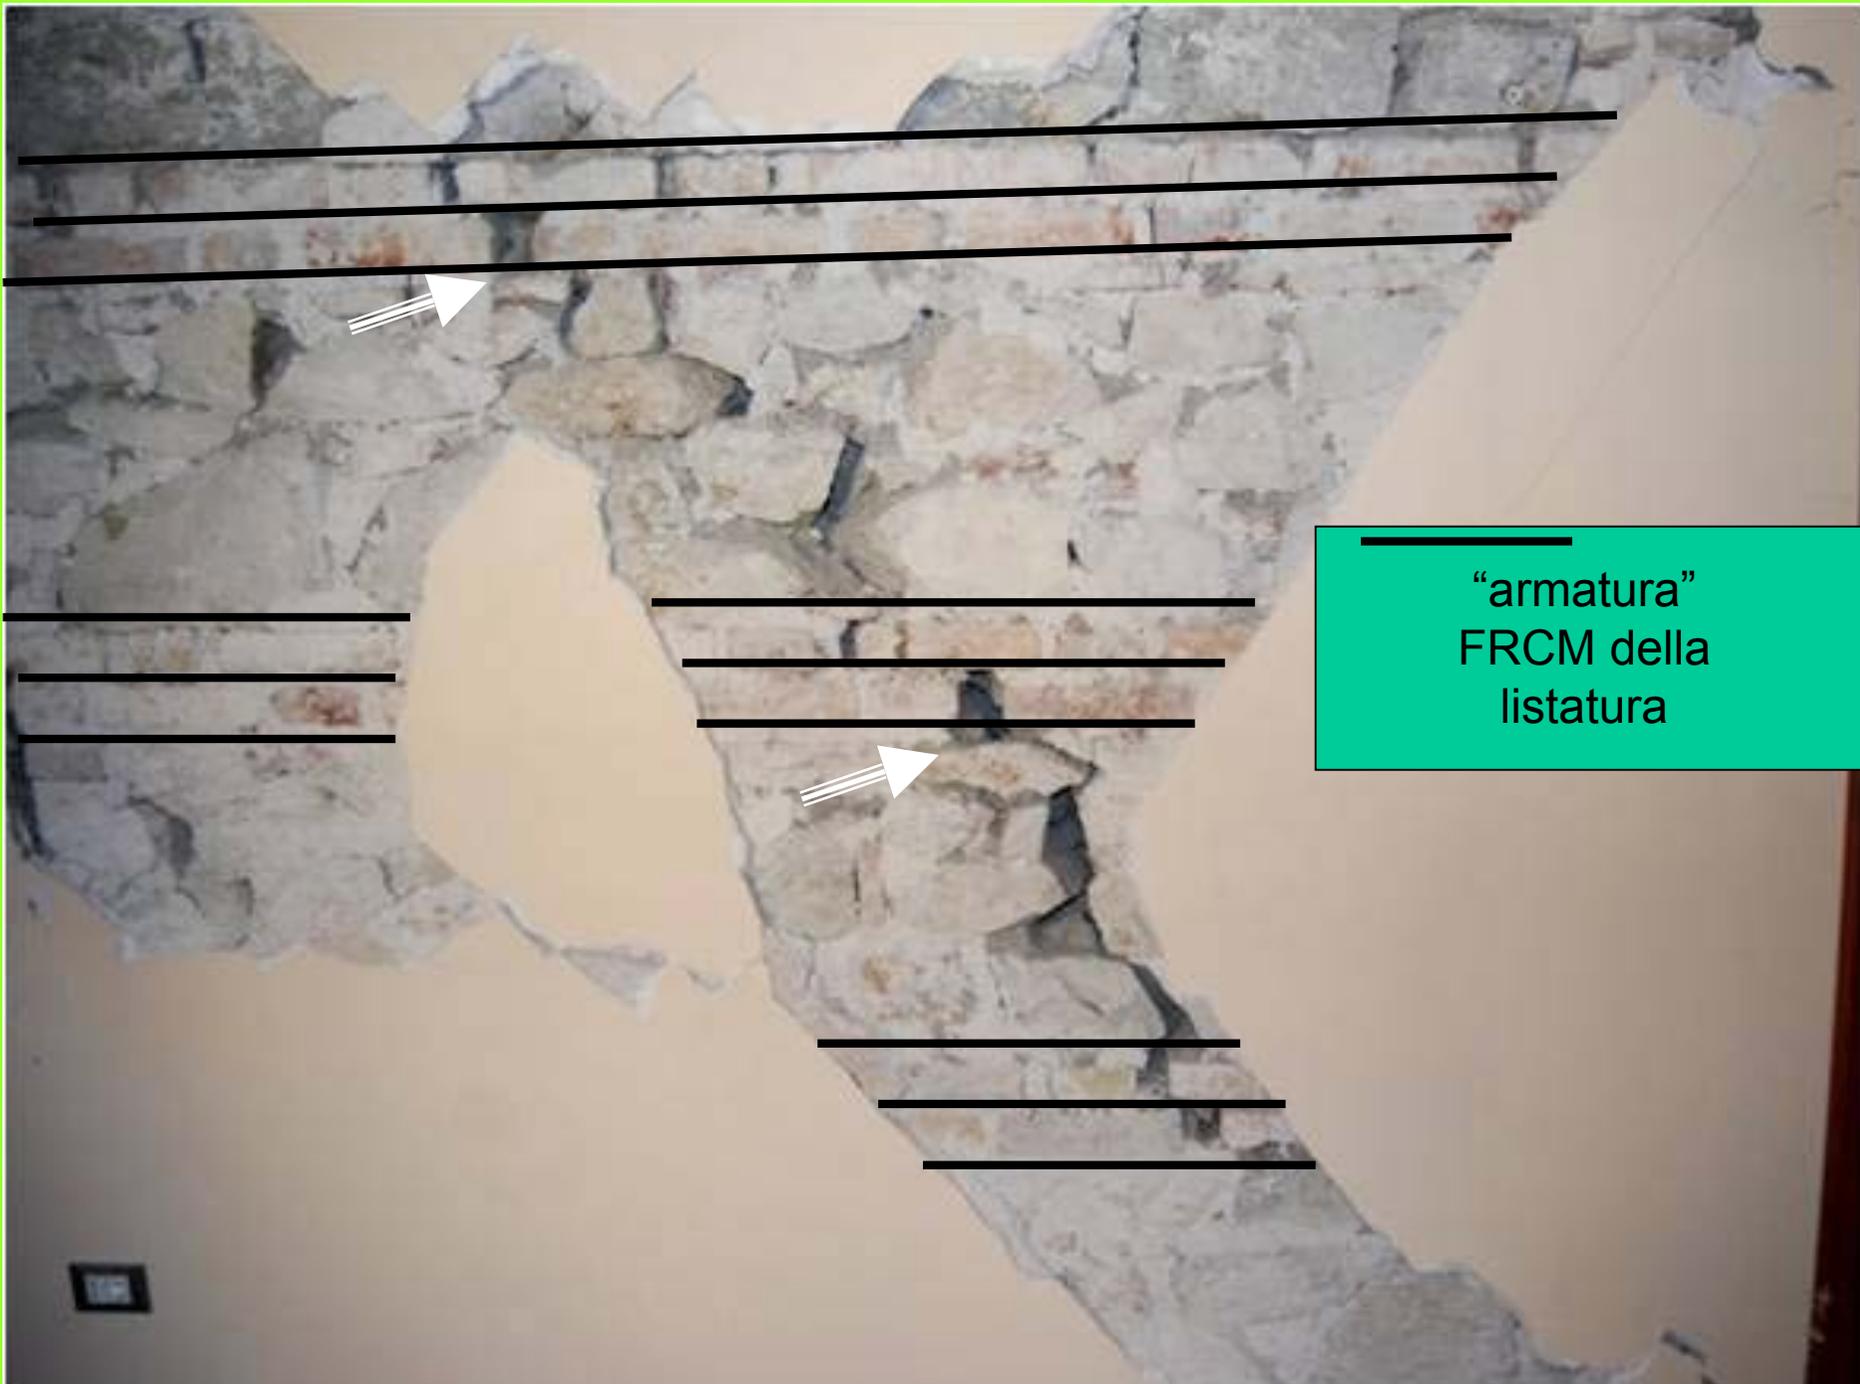
Fig 14 Proposed integrated texture for RECONSTRUCTION: FRCM reinforcing brick band at different level of new masonry

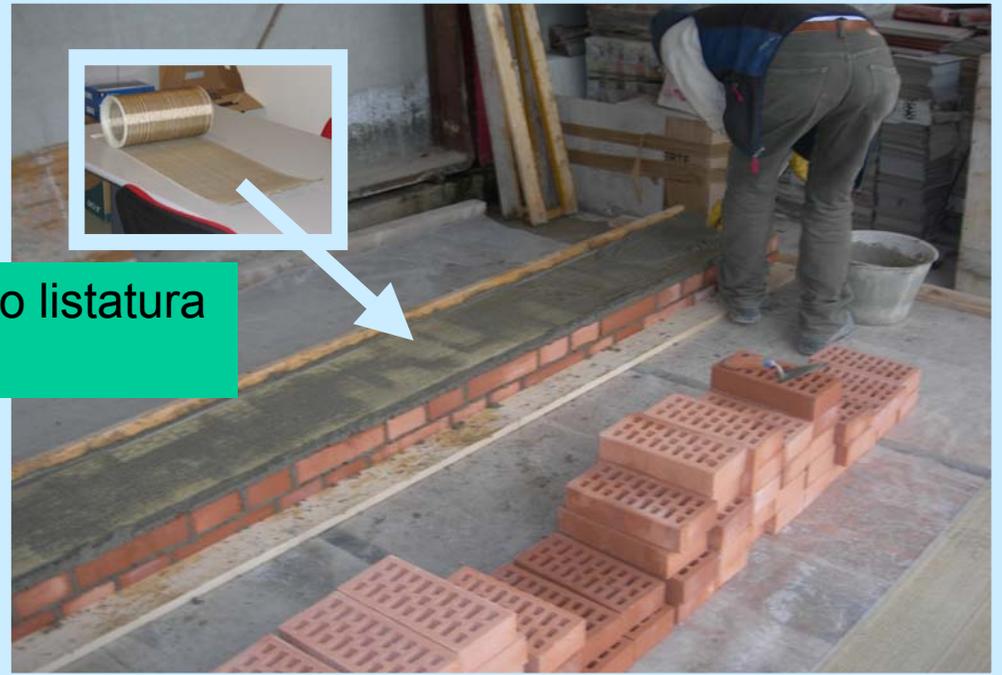
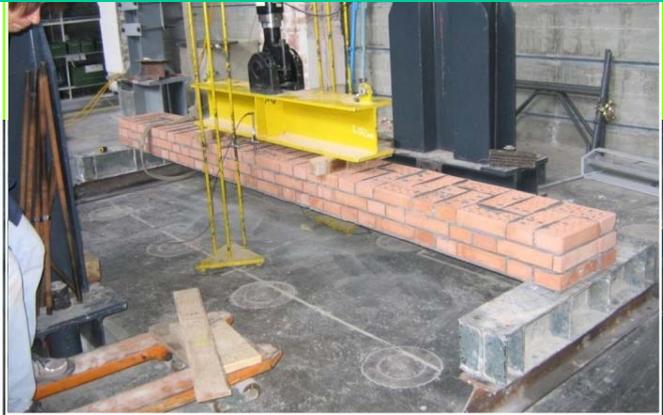
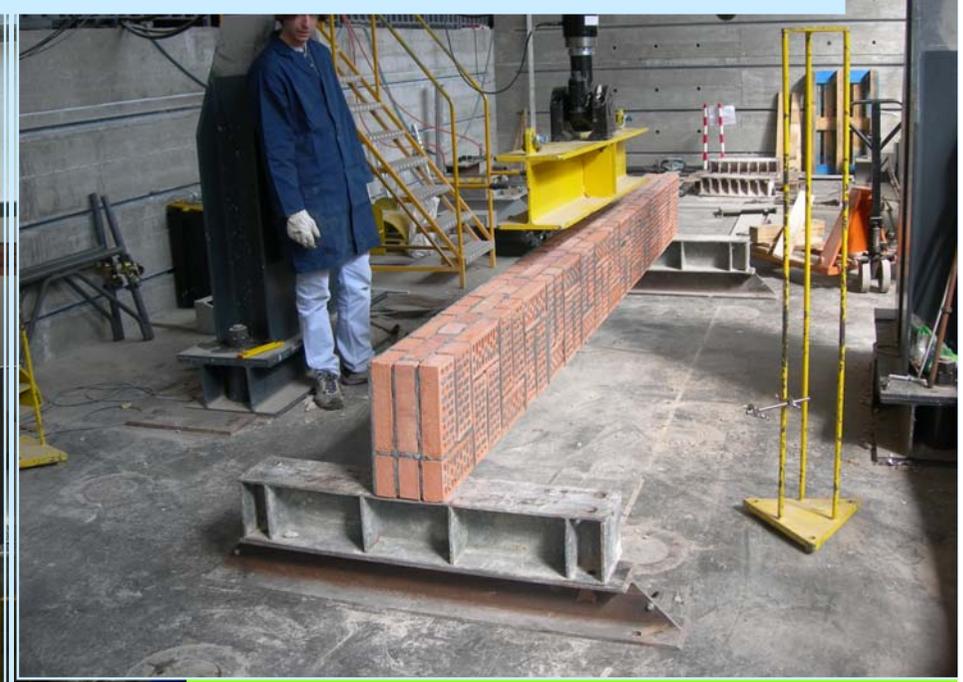
“armatura”
FRCM della
listatura

Resistenza flessionale del cordolo o listatura
in mattoni armati di composito

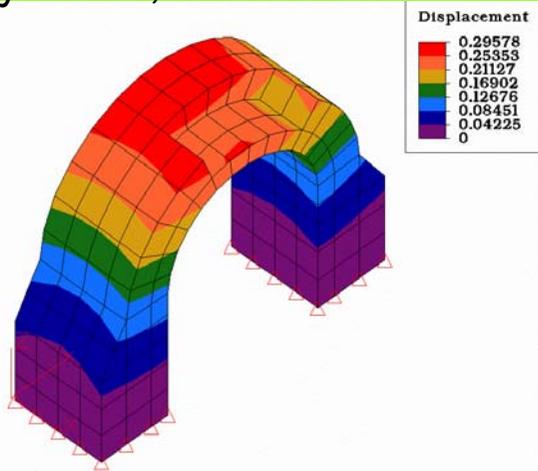
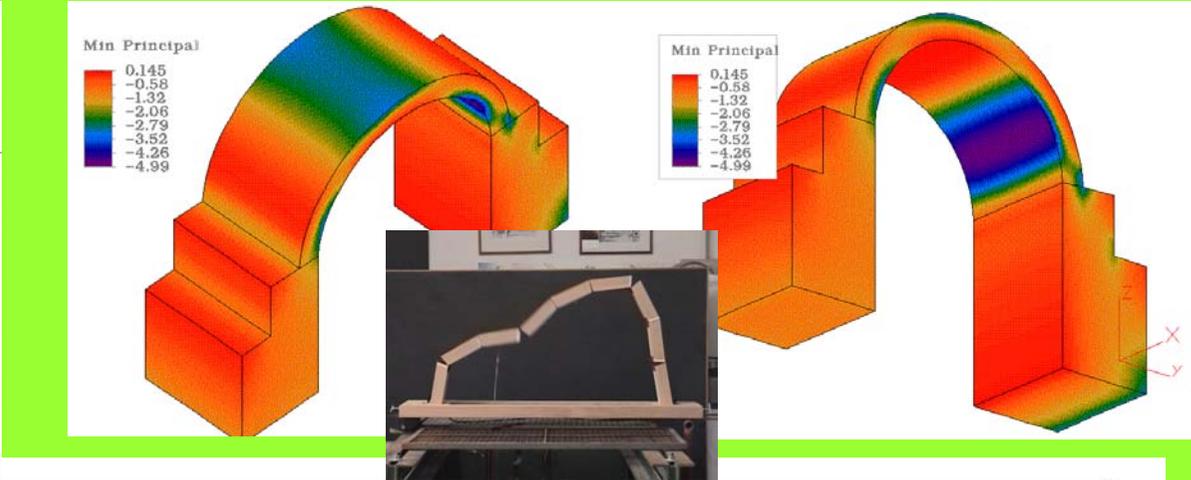
Da Ricerca del prof A. BORRI

Static horizontal forces (10% vertical w.)

Dynamic, II mode

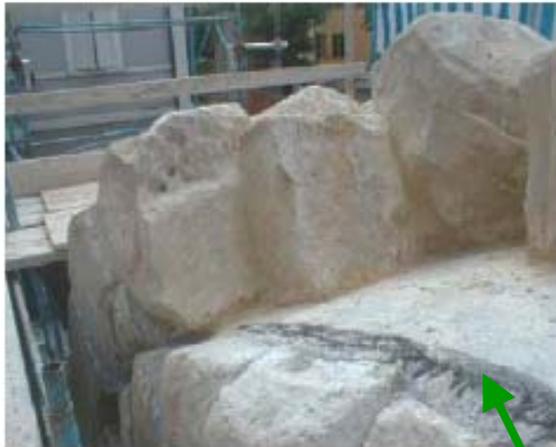
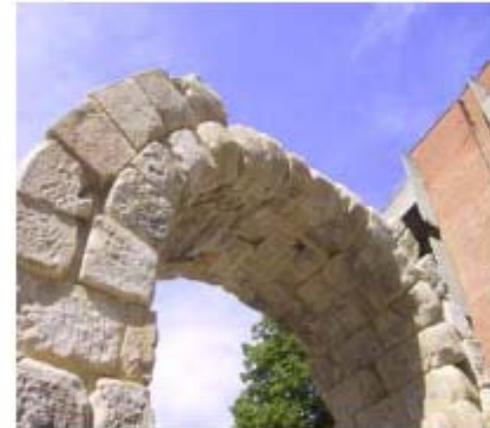
Roman Arch in Rimini

FRCM plating first ring.

Cementitious matrix and reinforcing carbon net.

To contrast collapse mechanisms (15)

Re-construction of Roman Arch, ancient Rimini gate

FRCM
